Reseña Vértice Geodésico

Número.....: 102762
Nombre.....: Mulhacén II
Municipios: Capileira
Provincias: Granada
Fecha de Construcción.....: 28 de septiembre de 1988
Pilar sin centrado forzado...: 1,20 m de alto, 0,30 m de diámetro.
Último cuerpo.....: 0,20 m de alto, 1,00 m de ancho.
Total cuerpos.....: 1 de 0,20 m de alto.

0102762 Mulhacén II

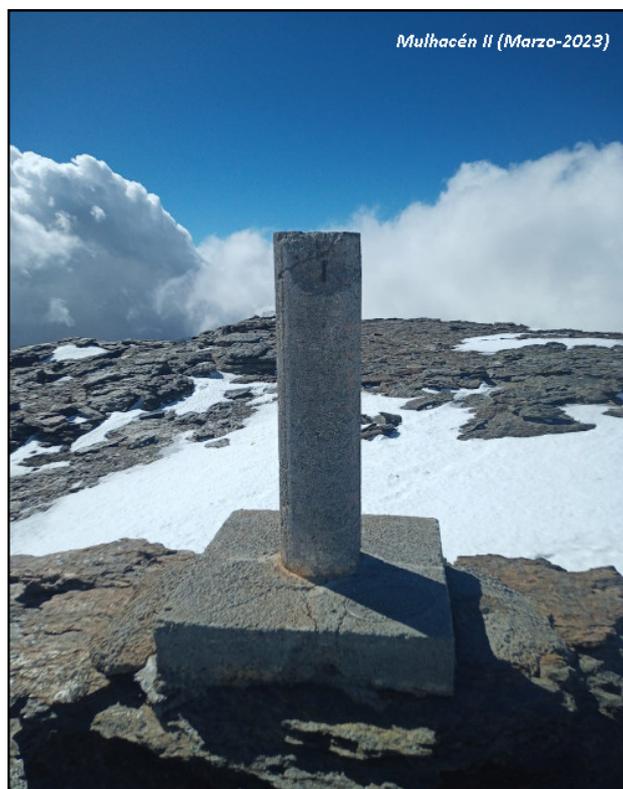
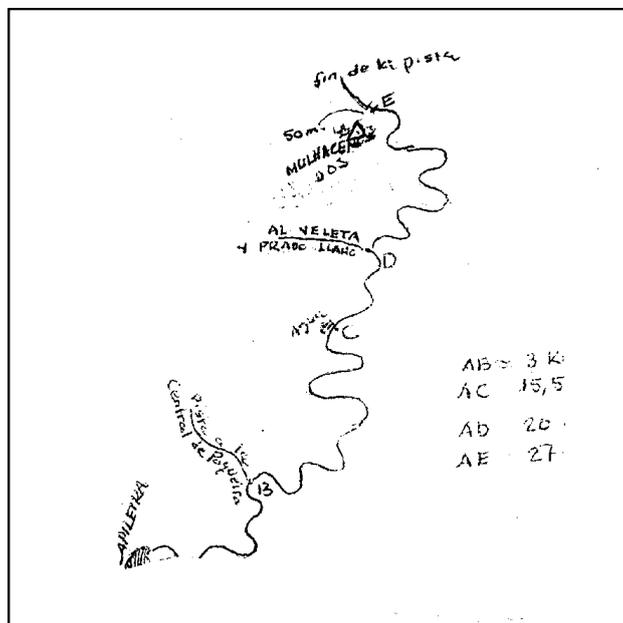
No se puede estacionar porque el pilar está roto en su parte superior.

Pilar: Deteriorado
Informe del estado del vértice: [InfoRG.pdf](#)

Base: Bueno
