Reseña Vértice Geodésico

Número.....: 103918
Nombre.....: Cabras
Municipios: Antequera
Provincias: Málaga
Fecha de Construcción.....: 29 de septiembre de 1984
Pilar sin centrado forzado...: 1,20 m de alto, 0,30 m de diámetro.
Último cuerpo.....: 0,20 m de alto, 1,00 m de ancho.
Total cuerpos.....: 1 de 0,20 m de alto.

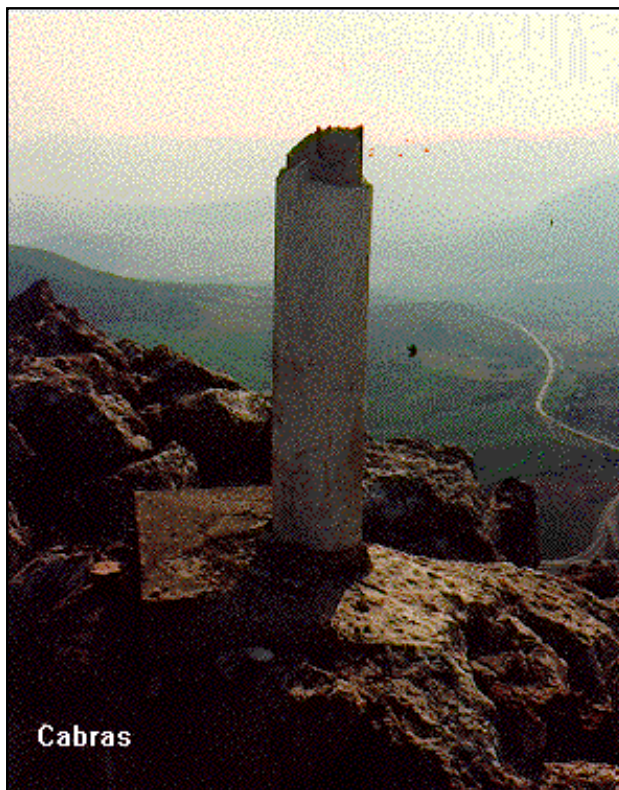
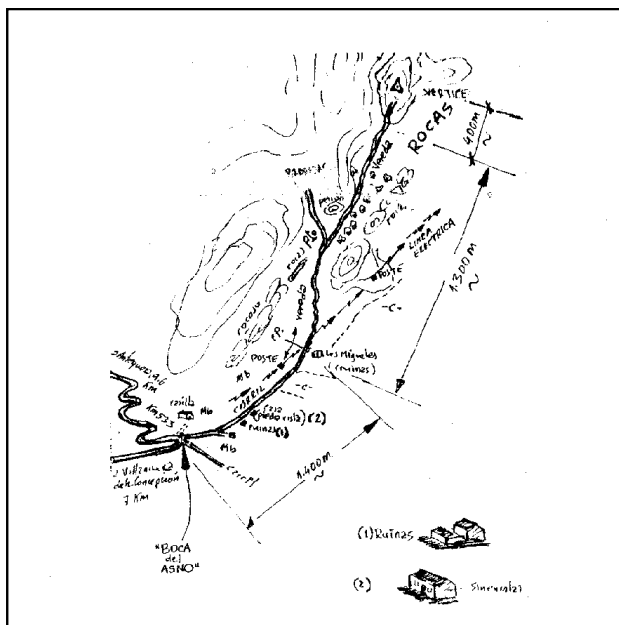
Cabras

Situado en lo más alto del cerro del Tajo Prieto, en zona totalmente rocosa.

Estado: 14 de abril de 2013
Pilar: Destruído
 Informe del estado del Vértice: InfoRG.pdf

Base: Desperfectos
