Reseña Vértice Geodésico

Número.....: 106202
Nombre.....: Cerro de Ceuta
Municipios: Puerto Real
Provincias: Cádiz
Fecha de Construcción.....:
Pilar sin centrado forzado...: 1,16 m de alto, 0,33 m de diámetro.
Último cuerpo.....: 0,20 m de alto, 1,00 m de ancho.
Total cuerpos.....: 1 de 0,20 m de alto.

0106202 Cerro de Ceuta

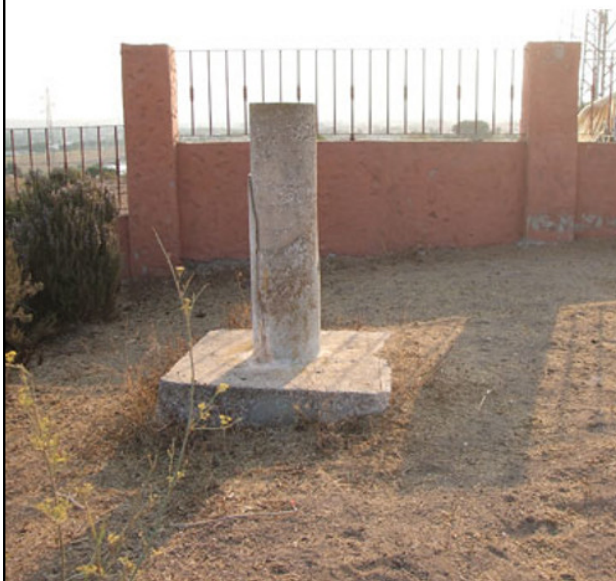
Cerro de Ceuta (sep-2013)

Estado: 14 de septiembre de 2013
Pilar: Deteriorado **Base: Bueno**
 Informe del estado del vértice: [InfoRG.pdf](#)
