## Reseña Vértice Geodésico

**Número.....: 107734**  
**Nombre.....: VN10**  
**Municipios: Tarifa**  
**Provincias: Cádiz**  
**Fecha de Construcción.....: 01 de mayo de 1984**  
**Pilar con centrado forzado...: 1,20 m de alto, 0,40 m de diámetro.**  
**Último cuerpo.....: 0,30 m de alto, 2,40 m de ancho.**  
**Total cuerpos.....: 1 de 0,30 m de alto.**

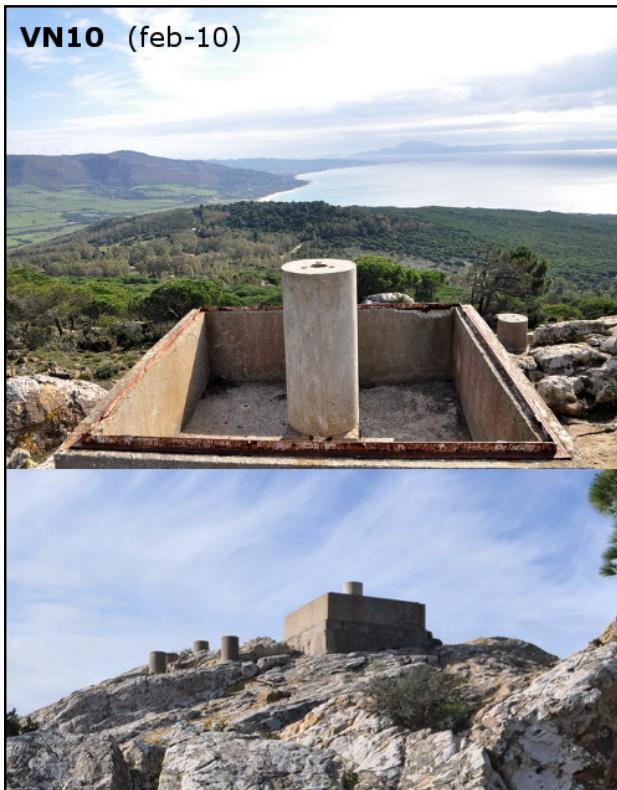
### VN10 (feb-10)

Red Geodésica para Observaciones Geodinámicas del Estrecho (RGOG). El pilar de observación está apoyado sobre 4 zócalos, disponiendo de una abertura cilíndrica en su interior, para poder visualizar la señal de la plataforma. Tiene una estructura metálica para instalar los paneles de la caseta de observación antigua, que habrá que suprimir.

**Pilar:** Bueno

**Base:** Bueno
