Reseña Vértice Geodésico 10-may-2025

Número.....: 108621 (antes de 2013: **108681**)
Nombre.....: Tope 2018
Municipios: La Oliva
Provincias: Las Palmas
Fecha de Construcción.....: 09 de septiembre de 1991
Pilar con centrado forzado..: 0,46 m de alto, 0,25 m de diámetro.
Último cuerpo.....: 0,50 m de alto, 1,00 m de ancho.
Total cuerpos.....: 1 de 0,50 m de alto.

0108621 Tope 2018

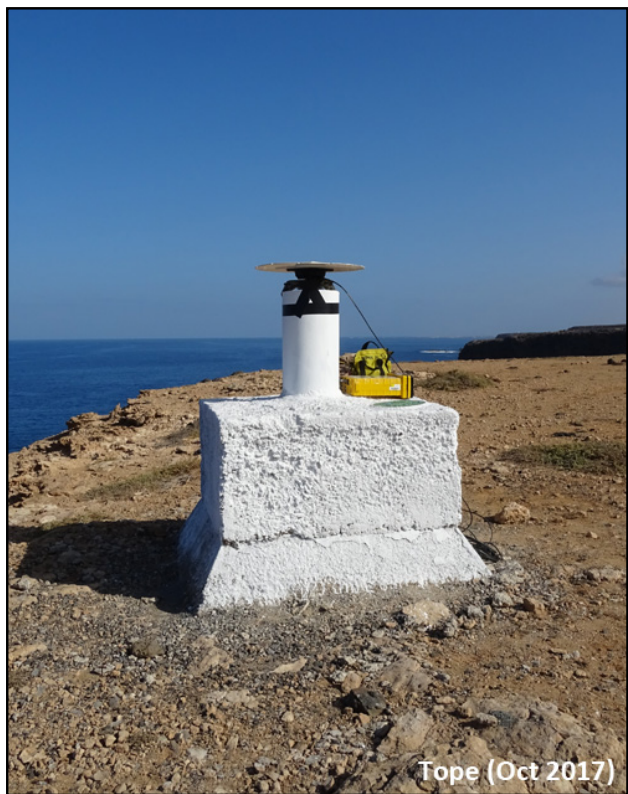
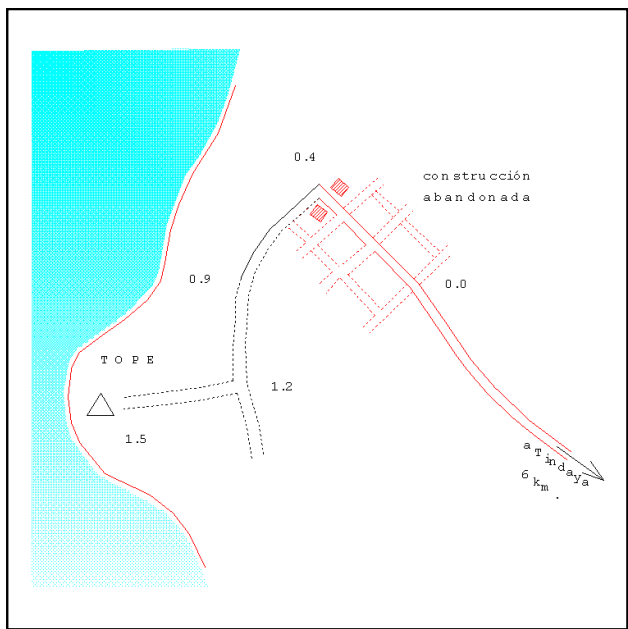
Tope (Oct 2017)

Observaciones:
 REGENTE ISLAS. Este vértice sustituye al 108620. Se ha reconstruido el pilar.

Estado: 10 de julio de 2018
Pilar: Bueno
Base: Bueno
