## Reseña Vértice Geodésico

**Número.....:** 110563 (antes de 2013: 111575)  
**Nombre.....:** Tanajara  
**Municipios:** El Pinar de El Hierro  
**Provincias:** Santa Cruz de Tenerife  
**Fecha de Construcción.....:** 04 de julio de 1984  
**Pilar con centrado forzado..:** 0,90 m de alto, 0,40 m de diámetro.  
**Último cuerpo.....:** 0,50 m de alto, 3,00 m de ancho.  
**Total cuerpos.....:** 1 de 0,50 m de alto.

0110563 Tanajara

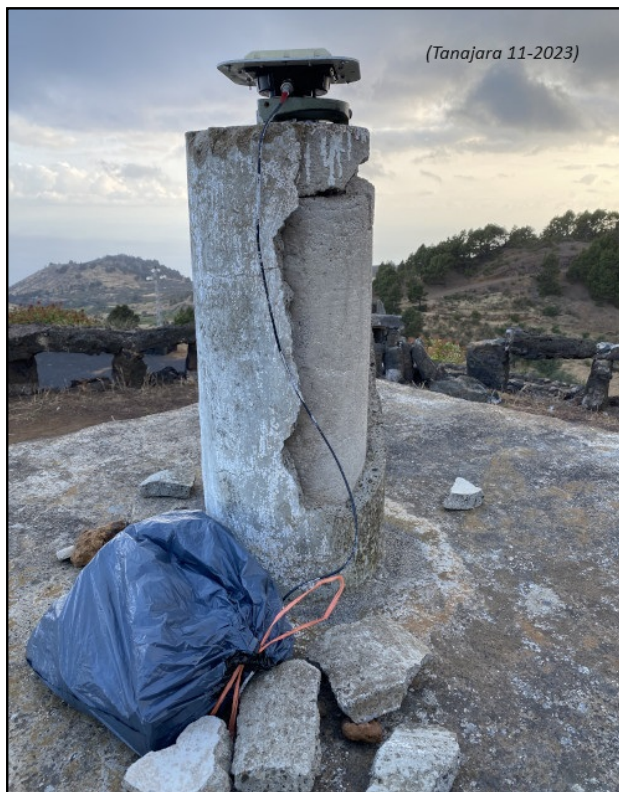
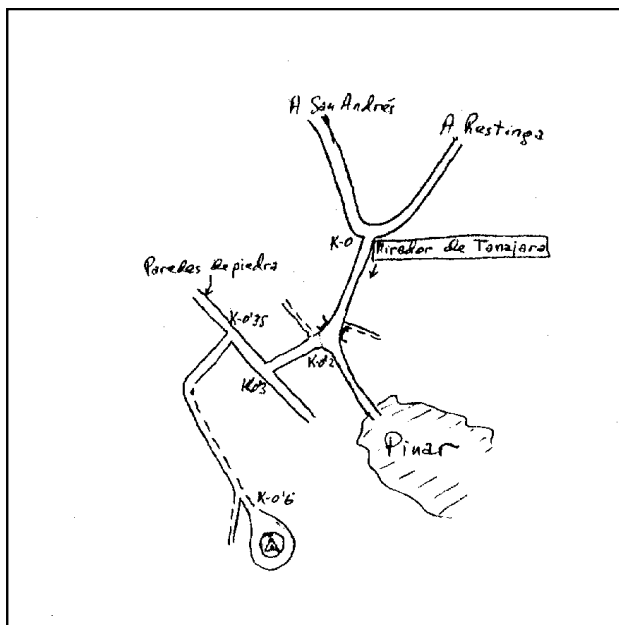
**Estado:** 24 de mayo de 2023

**Pilar:** Deteriorado  
Informe del estado del Vértice: [InfoRG.pdf](#)

**Base:** Desperfectos.

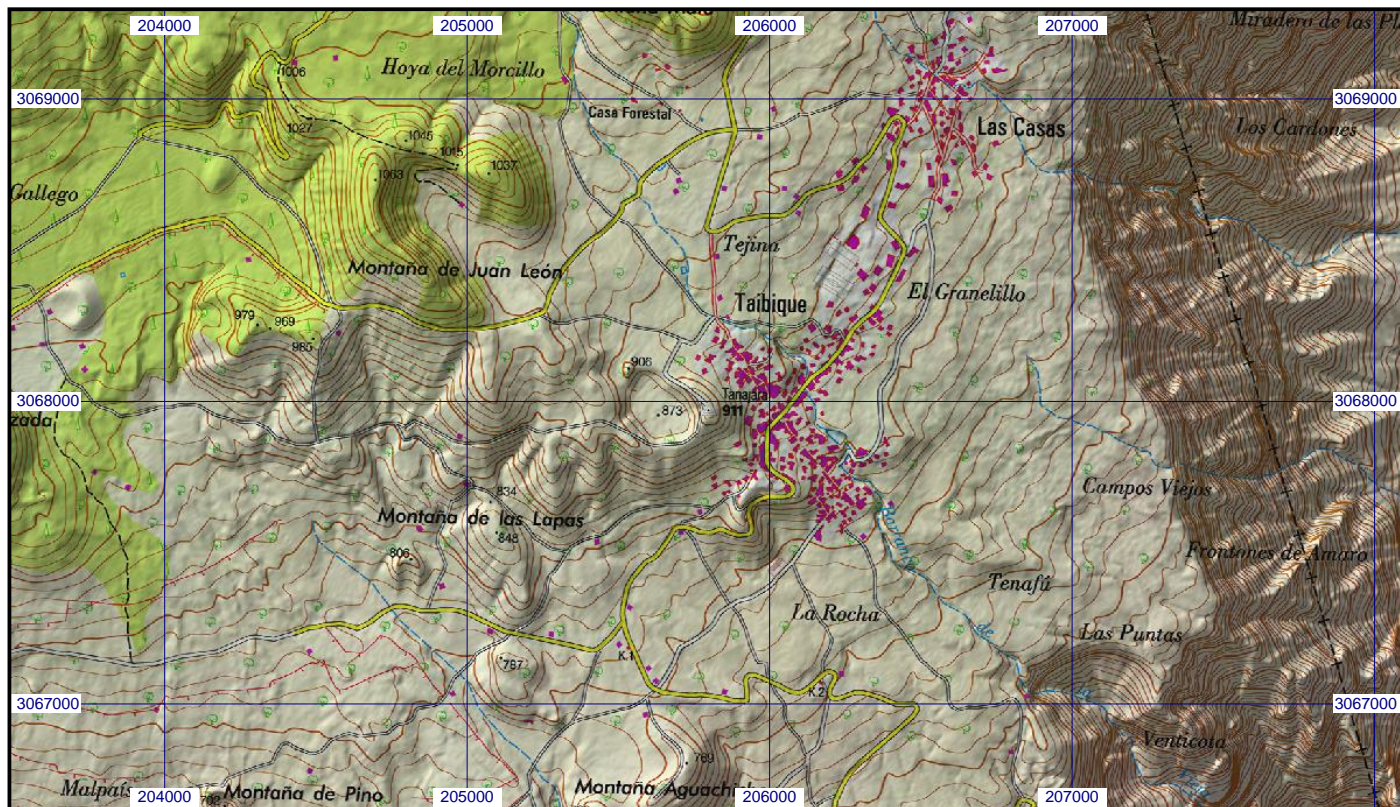
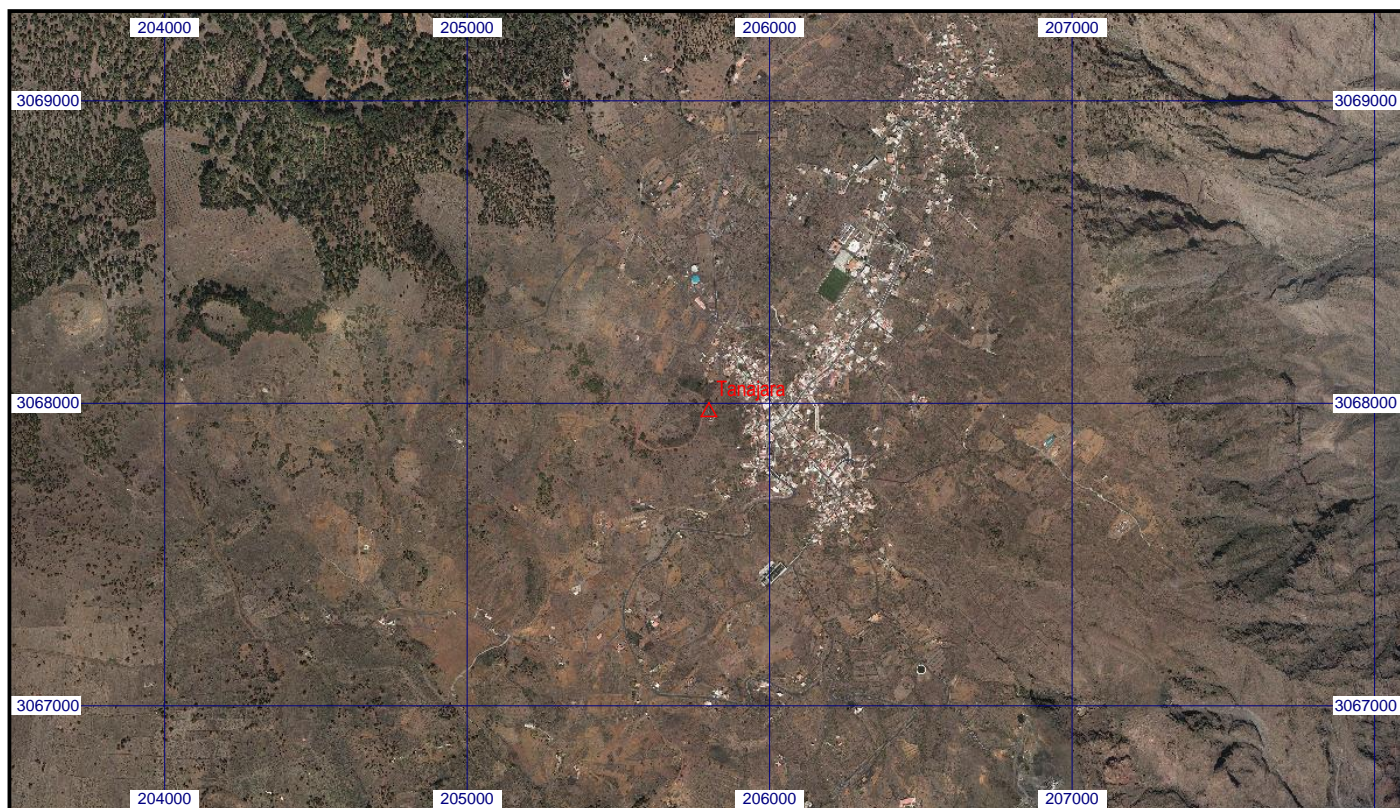
Situado en la isla de Hierro, en lo más alto de la montaña de Tanajara, que está al O. del pueblo de El Pinar de Taibique. La señal está en el centro del mirador.
