Reseña Vértice Geodésico

Número.....: 110565 (antes de 2013: 111595)
Nombre.....: Asomadas
Municipios: Valverde
Provincias: Santa Cruz de Tenerife
Fecha de Construcción.....: 07 de junio de 1984
Pilar sin centrado forzado...: 1,20 m de alto, 0,30 m de diámetro.
Último cuerpo.....: 0,20 m de alto, 1,00 m de ancho.
Total cuerpos.....: 2 de 1,20 m de alto.

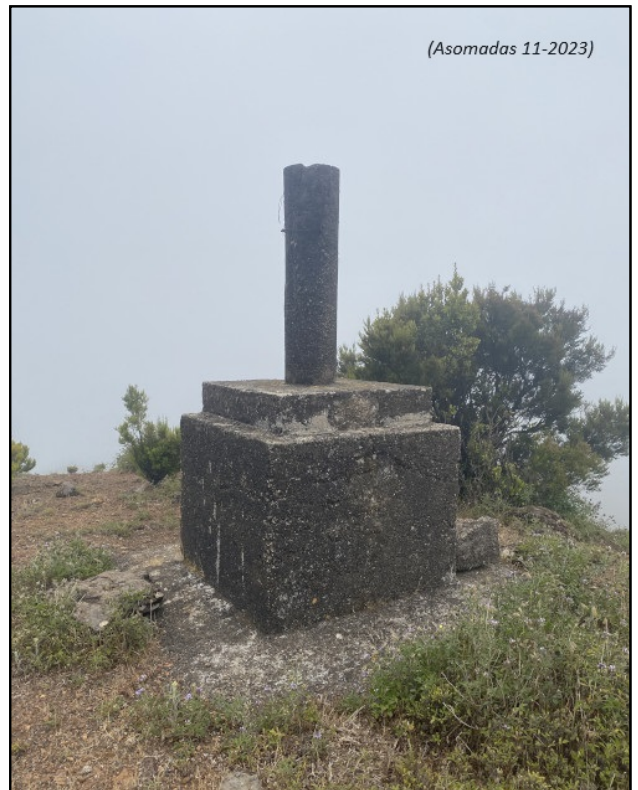
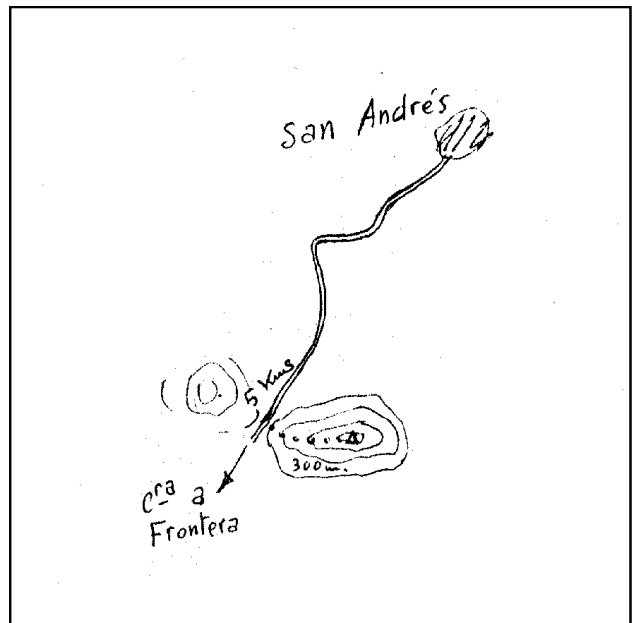
Situado en la isla de Hierro, en la parte más alta de la montaña Las Asomadas, en terreno de erial y pasto.

Estado: 24 de mayo de 2023
Pilar: Desperfectos.
 Informe del estado del Vértice: [InfoRG.pdf](#)

Base: Desperfectos.
