Reseña de Señal de Nivelación

Número: **55**

Nombre: **NGW891* (Miranda de Ebro)**

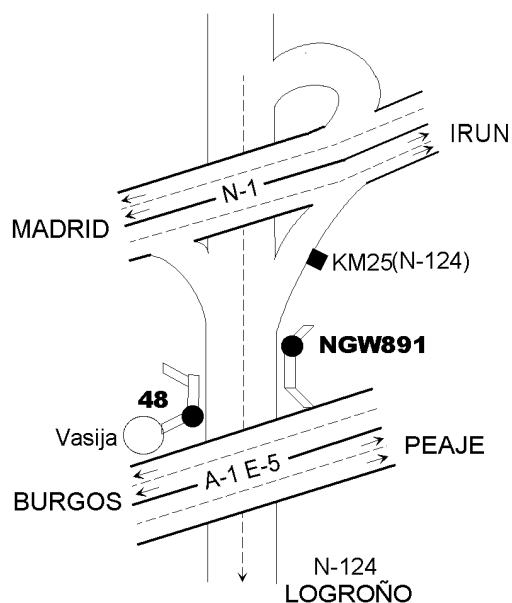
Clavo metálico semiesférico incrustado aproximadamente en el Km. 25.100 (Origen Vitoria) de la margen E de la Carretera Nacional 124, en una alcantarilla grande.
