## Reseña de Señal de Nivelación

**Número:** 201120  
**Nombre:** SS Bordillo  
**Línea o Ramal:** 201. Durango - Behovia

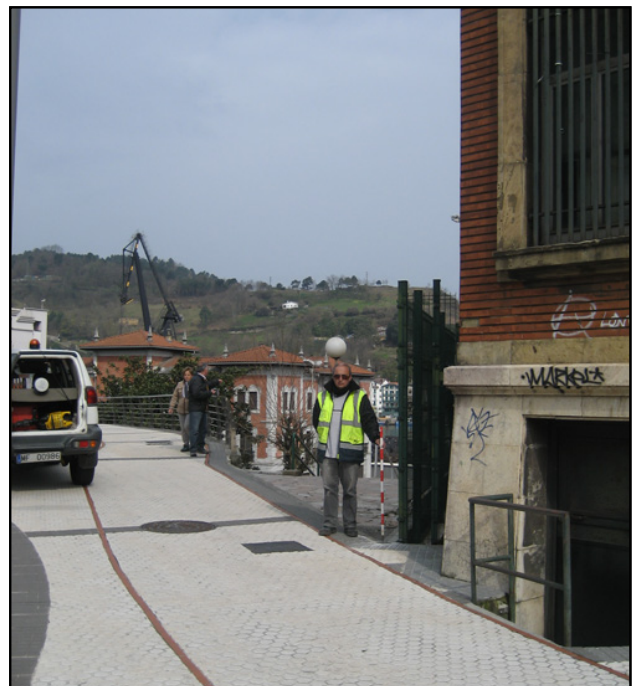
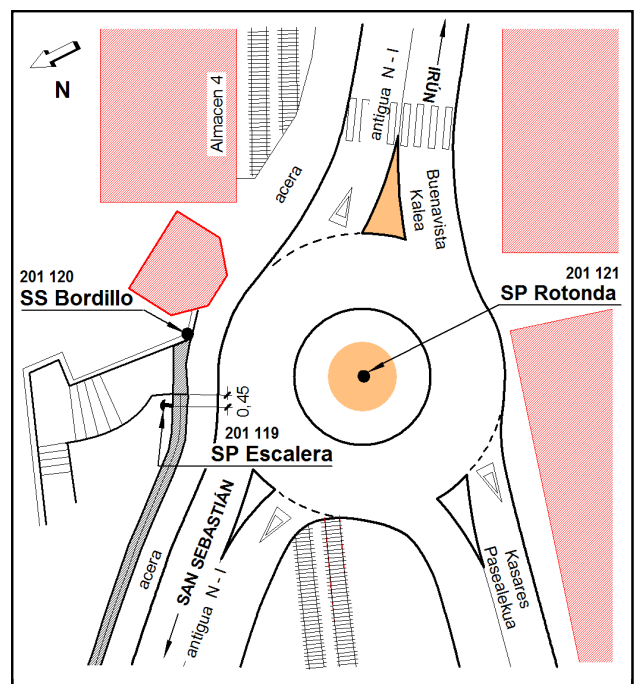
Clavo metálico de cabeza semiesférica incrustado en la antigua N-I que bordea por el sur el puerto de Pasajes, al Norte de una rotonda en el comienzo de las calles Kasares y Buenavista, en el comienzo de unas escaleras de acceso al puerto de Pasajes, sobre un quiebro del bordillo interior de la acera junto a un edificio de Telefónica, según croquis.
