## Reseña de Señal de Nivelación

**Número:** 201122  
**Nombre:** SS Herrera Pasealekua  
**Línea o Ramal:** 201. Durango - Behovia

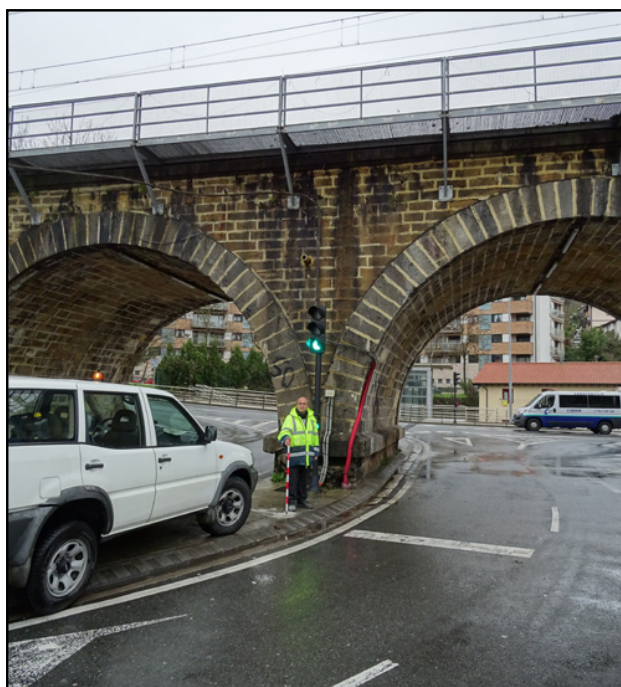
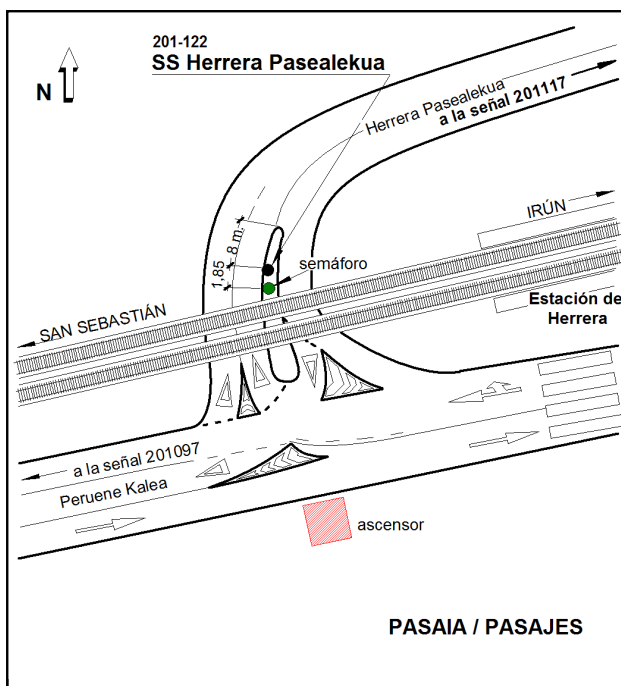
Clavo metálico de cabeza semiesférica incrustado aproximadamente en la calle Herrera Paealekua, a la entrada de Pasaia (Pasajes), en una isleta bajo un puente del FFCC, unos 100 m. al SO de la Estación de FFCC de Herrera, según croquis.
