Reseña de Señal de Nivelación

Número: **203001**
Nombre: **CAPV(48)**
Línea o Ramal: **203. Miranda de Ebro - Durango**

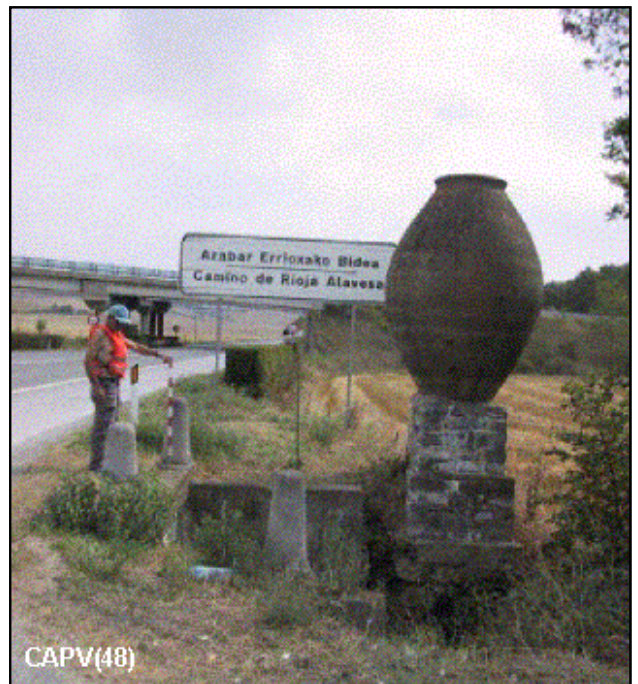
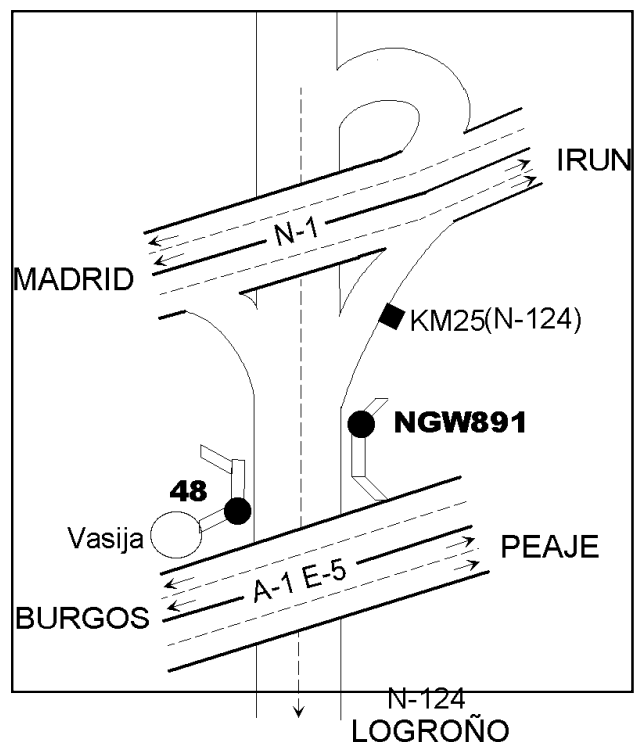
Clavo metálico semiesférico incrustado aproximadamente en el Km. 25.100 (Origen Vitoria) de la margen W de la Carretera Nacional 124, en una alcantarilla, al lado de una vasija grande.
