Reseña de Señal de Nivelación

Número: **203002**
Nombre: **SSKM327**
Línea o Ramal: **203. Miranda de Ebro - Durango**

Municipio: **Armiñón**
Provincia: **Araba/Álava**
Hoja MTN50: **137**
Señal: **Secundaria** En posición: **Vertical**
Señalizada: **07 de agosto de 2001**
Nivelada:

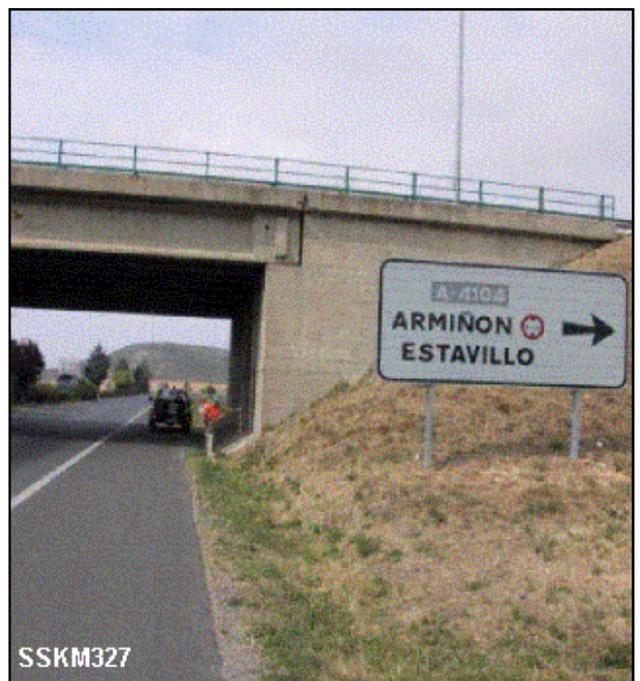
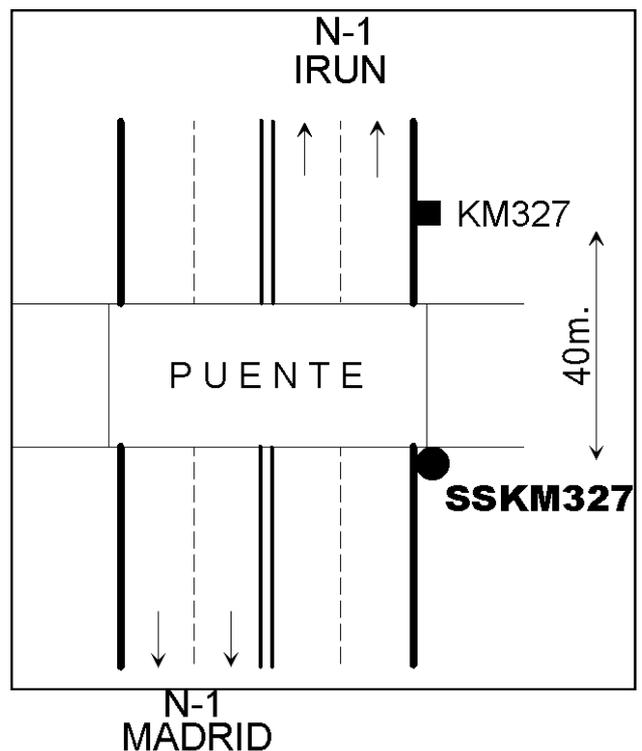
Clavo metálico semiesférico incrustado aproximadamente en el Km. 327 de la margen E de la Carretera Nacional 1, en la solera del estribo de un puente sobre la autovía.
