## Reseña de Señal de Nivelación

**Número:** 203013  
**Nombre:** NGW894  
**Línea o Ramal:** 203. Miranda de Ebro - Durango

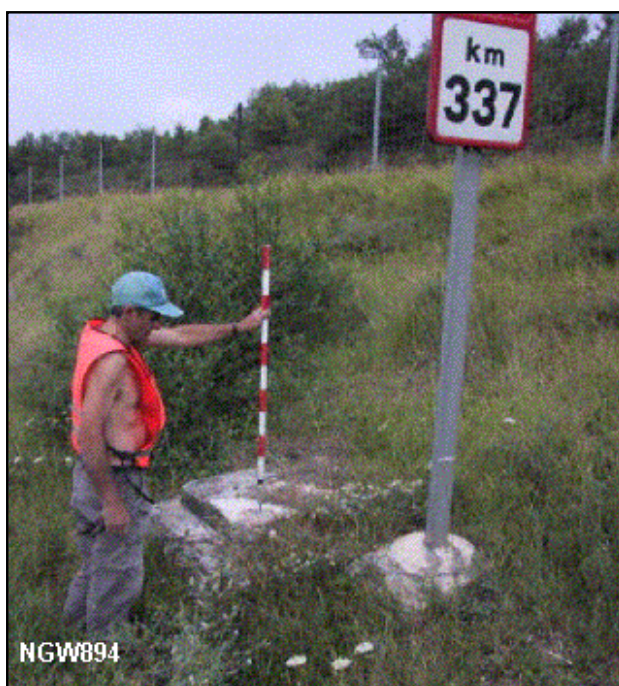
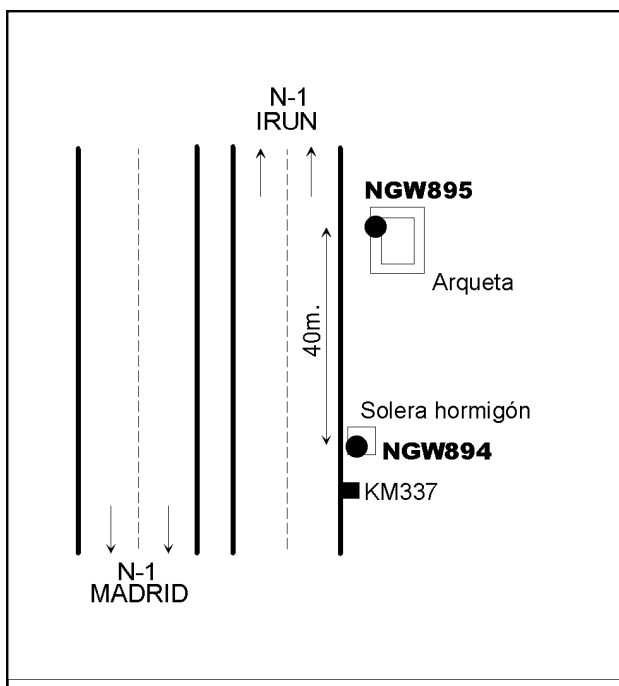
Clavo metálico semiesférico incrustado aproximadamente en el Km.337 de la margen E de la Carretera Nacional 1, según reseña gráfica.
