## Reseña de Señal de Nivelación

**Número:** 203015  
**Nombre:** SSKM338  
**Línea o Ramal:** 203. Miranda de Ebro - Durango

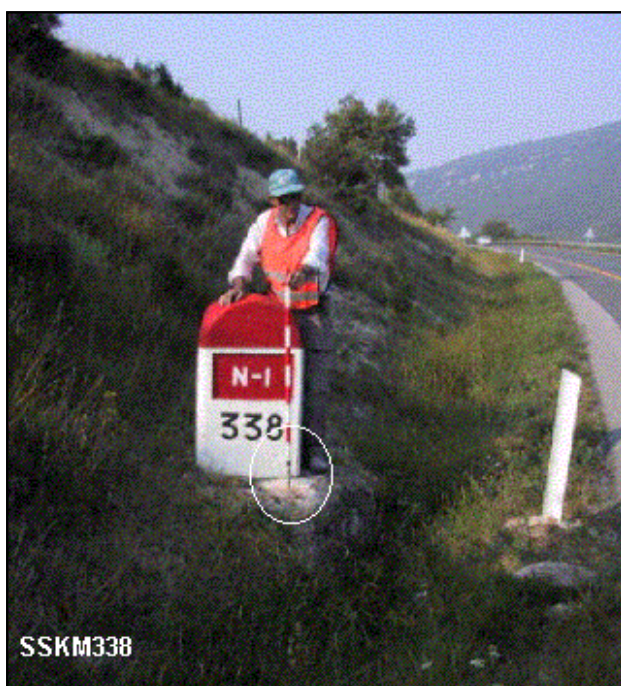
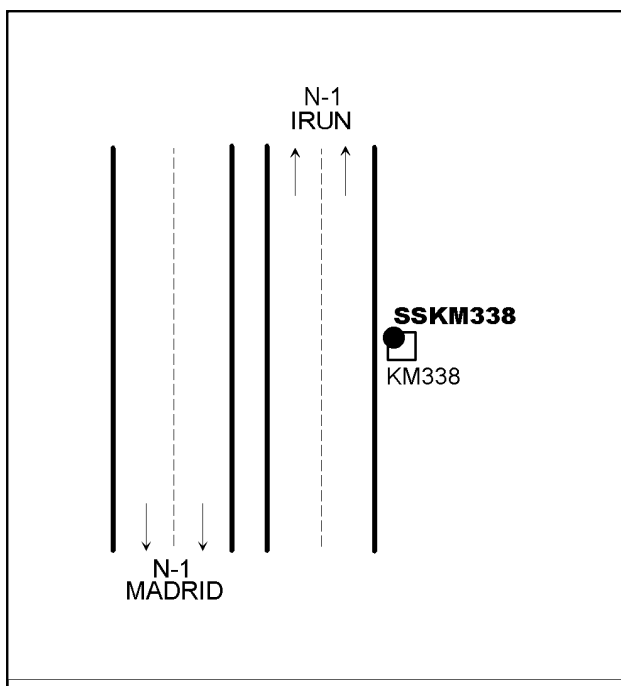
Clavo metálico semiesférico incrustado aproximadamente en el Km.338 la Carretera Nacional 1, en la solera base del hito del Km. 338.
