## Reseña de Señal de Nivelación

**Número:** 588031  
**Nombre:** NGZ 511  
**Línea o Ramal:** 588. Trujillo - Ruecas

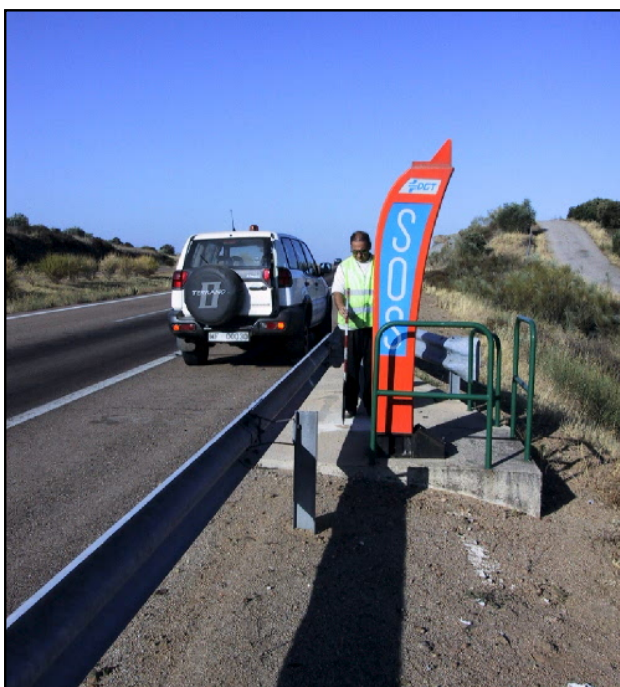
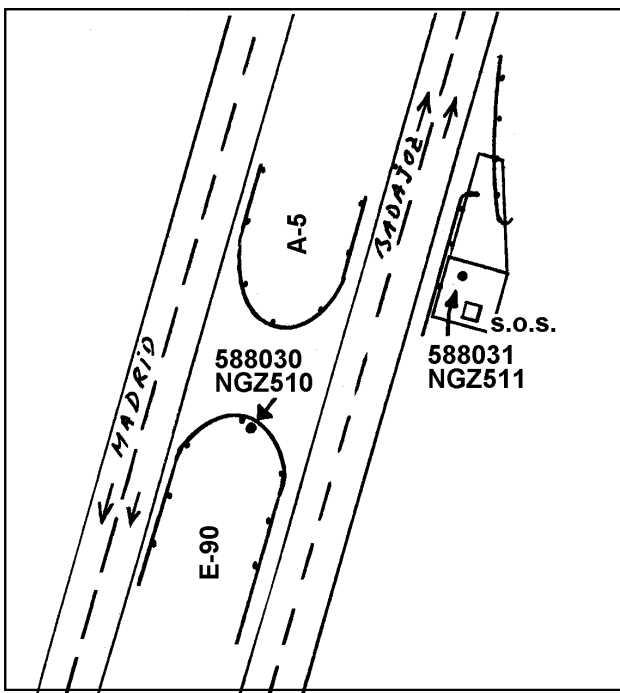
Clavo metálico semiesférico incrustado en la solera de hormigón del poste de SOS, aproximadamente en el Km.278,450 de la autovía A-5 E-90 de Extremadura, a la derecha dirección Badajoz.
