## Reseña de Señal de Nivelación

**Número:** 804006  
**Nombre:** SSK181,000  
**Línea o Ramal:** 804. Guardo - Balneario Corconte

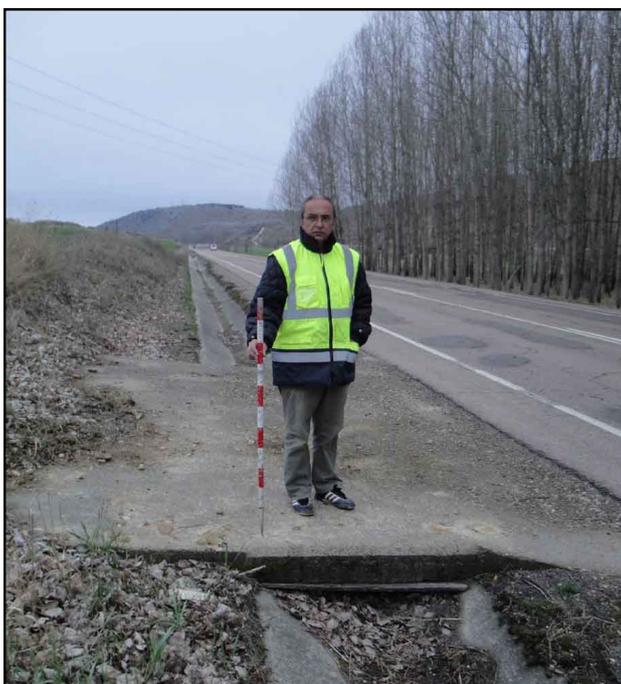
Clavo metálico semiesférico incrustado aproximadamente en el Km. 181 de la margen N de la Carretera CL-626. Dista unos 1.000 m. de la señal anterior. En un paso cuneta.
