## Reseña de Señal de Nivelación

**Número:** 804102  
**Nombre:** SSK131,000  
**Línea o Ramal:** 804. Guardo - Balneario Corconte

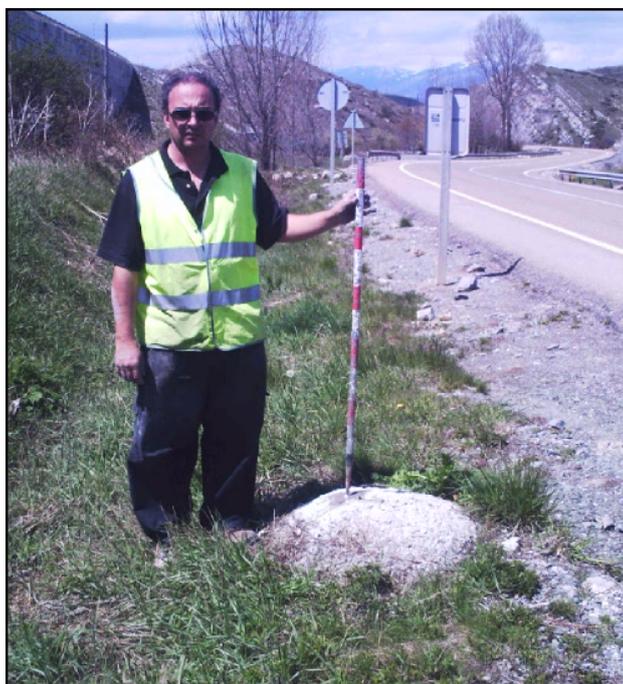
Clavo metálico semiesférico incrustado aproximadamente en el Km. 131 de la margen W de la Carretera N-611. Dista unos 1.050 m. de la señal anterior. En una torta de hormigón en suelo.
