## Reseña de Señal de Nivelación

**Número:** 804149  
**Nombre:** SSK109,085  
**Línea o Ramal:** 804. Guardo - Balneario Corconte

**Municipio:** Aguilar de Campoo  
**Provincia:** Palencia  
**Hoja MTN50:** 133  
**Señal:** Secundaria      **En posición:** Vertical  
**Señalizada:** 11 de abril de 2012  
**Nivelada:** 25 de octubre de 2012

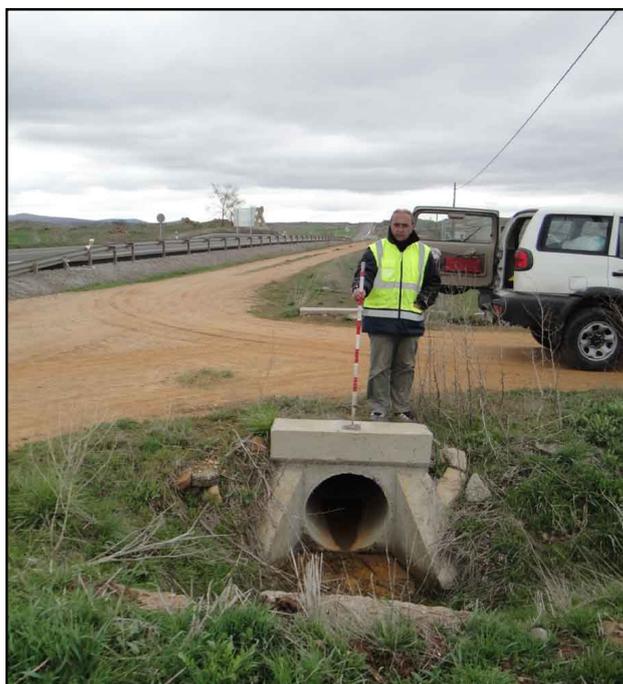
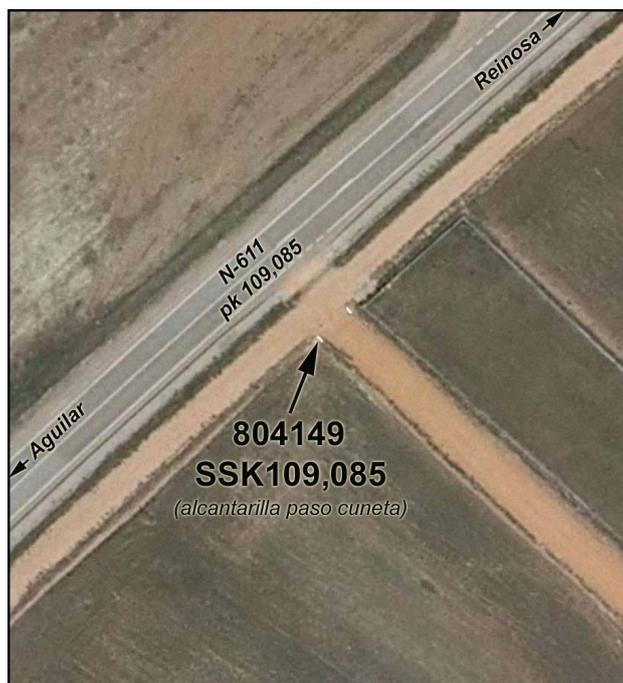
Clavo metálico semiesférico incrustado en la margen derecha sentido Santander de la carretera N-611, en el pk 109,085, en el extremo W del paso de cuneta de un camino (acceso desde el camino de servicio paralelo). La señal está centrada sobre la alcantarilla, según foto y croquis. Dista unos 1100 m de la señal anterior.
