Reseña de Señal de Nivelación

Número: **804157**
Nombre: **SSK14,850**
Línea o Ramal: **804. Guardo - Balneario Corconte**

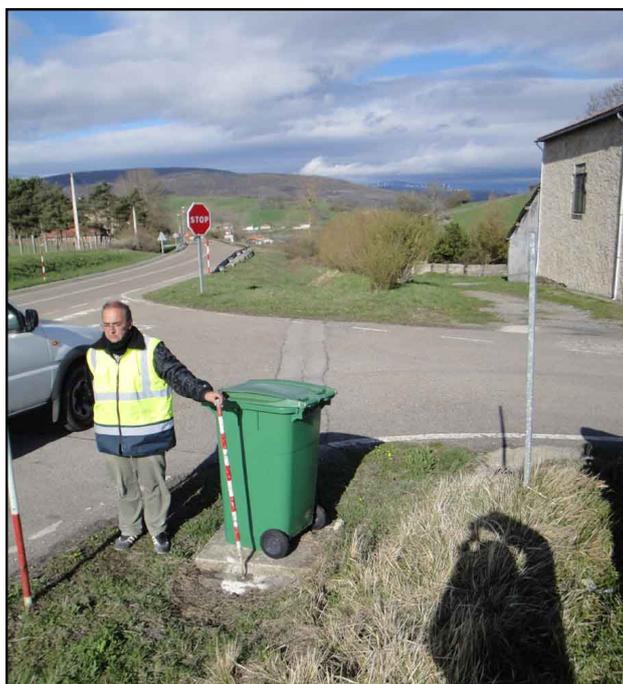
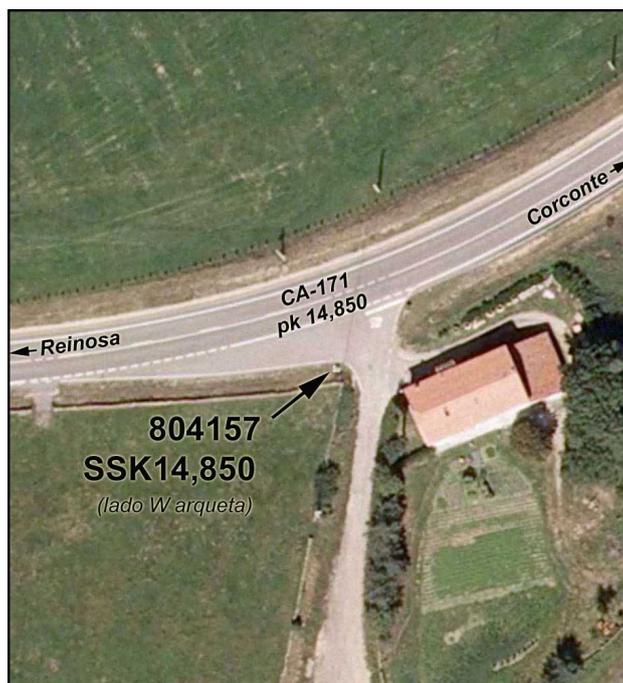
Clavo metálico semiesférico incrustado en la margen derecha sentido Corconte de la carretera C-171, en el pk 14,850, en el carril de desaceleración de un entronque a una casa y un camino, en una arqueta con tapa. La señal está centrada sobre el lado W de la arqueta, según foto y croquis.
Distancia unos 850 m de la señal anterior.
