## Reseña de Señal de Nivelación

**Número:** 825015  
**Nombre:** SSK 353,0  
**Línea o Ramal:** 825. Villanueva del Duque - Retama

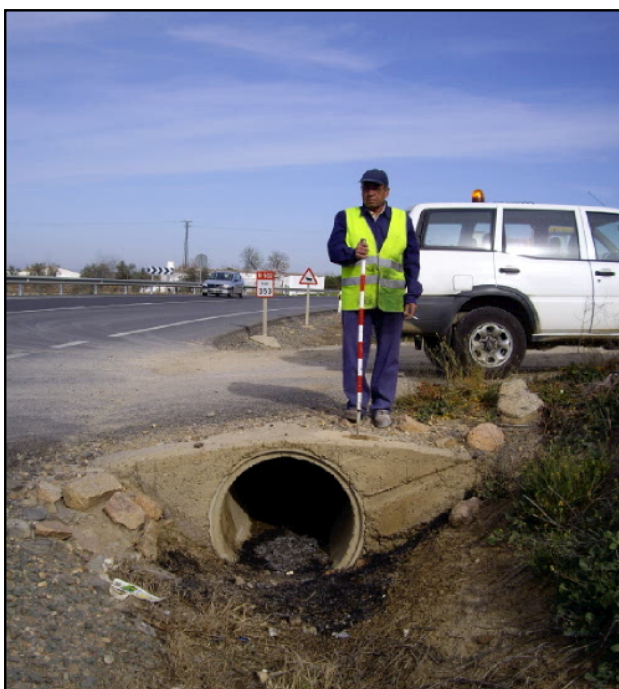
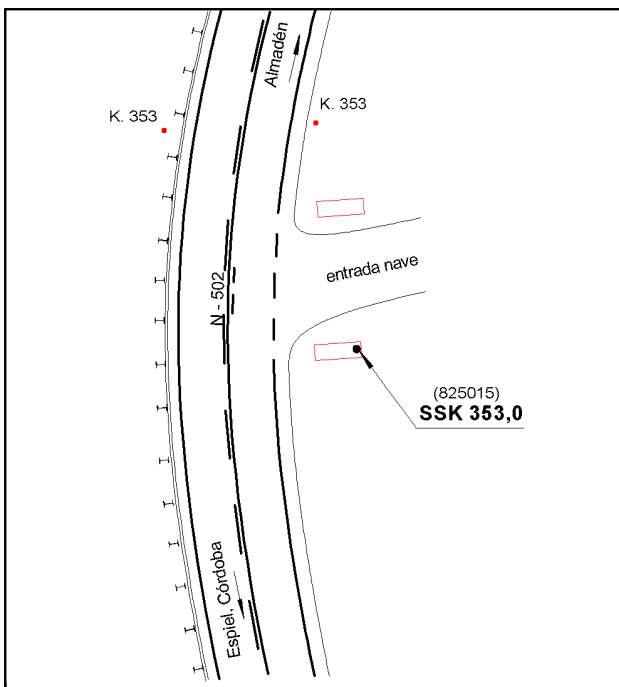
Clavo metálico semiesférico incrustado aproximadamente en el Km. 353,010 de la margen E de la Carretera Nacional N - 502, sobre el extremo E de la imposta S del paso de cuneta de un camino.
