## Reseña de Señal de Nivelación

**Número:** 825016  
**Nombre:** SSK 351,9  
**Línea o Ramal:** 825. Villanueva del Duque - Retama

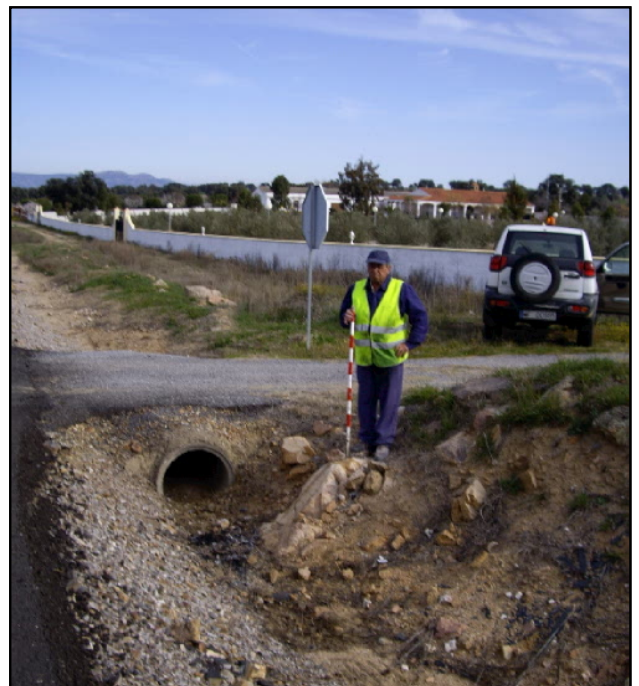
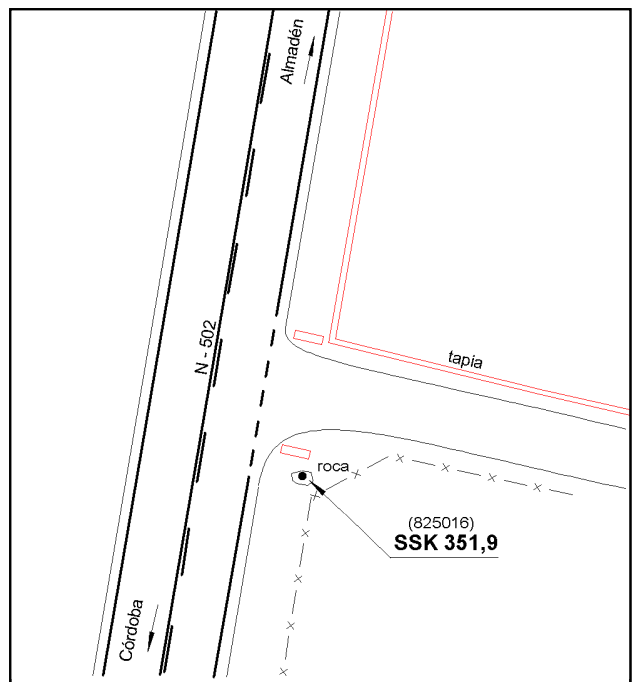
Clavo metálico semiesférico incrustado aproximadamente en el Km. 351,940 de la margen E de la Carretera Nacional N - 502, sobre afloración rocosa granítica en la cuneta, junto a una entrada.
