## Reseña de Señal de Nivelación

**Número:** 825018  
**Nombre:** SSK 350,1  
**Línea o Ramal:** 825. Villanueva del Duque - Retama

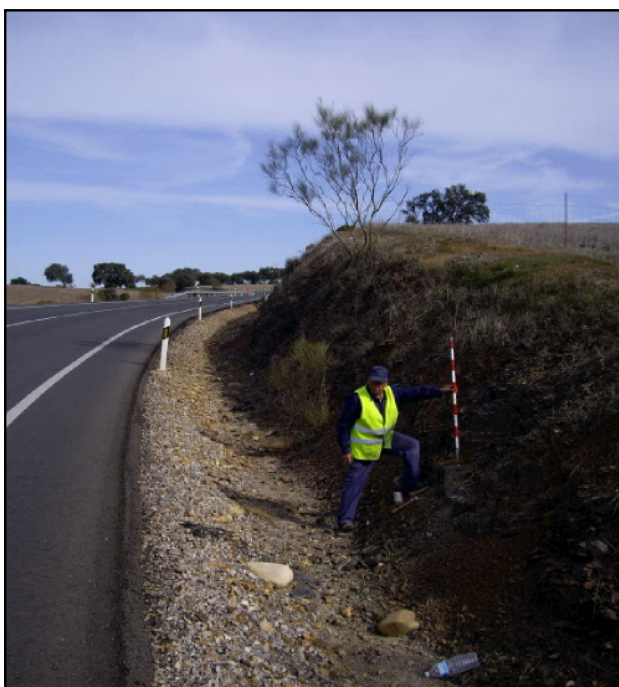
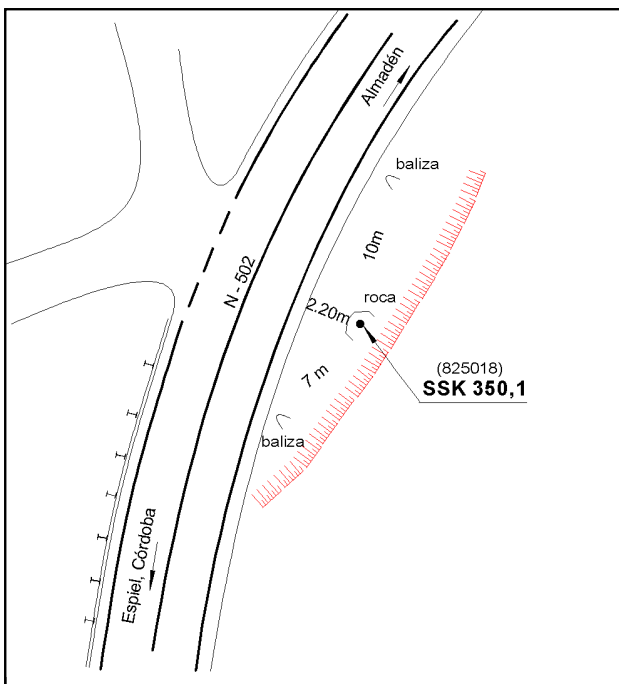
Clavo metálico semiesférico incrustado aproximadamente en el Km. 350,125 de la margen E de la Carretera Nacional N - 502, sobre afloración rocosa plana en talúd acotado según croquis.
