## Reseña de Señal de Nivelación

**Número:** 825019  
**Nombre:** NGAB 337  
**Línea o Ramal:** 825. Villanueva del Duque - Retama

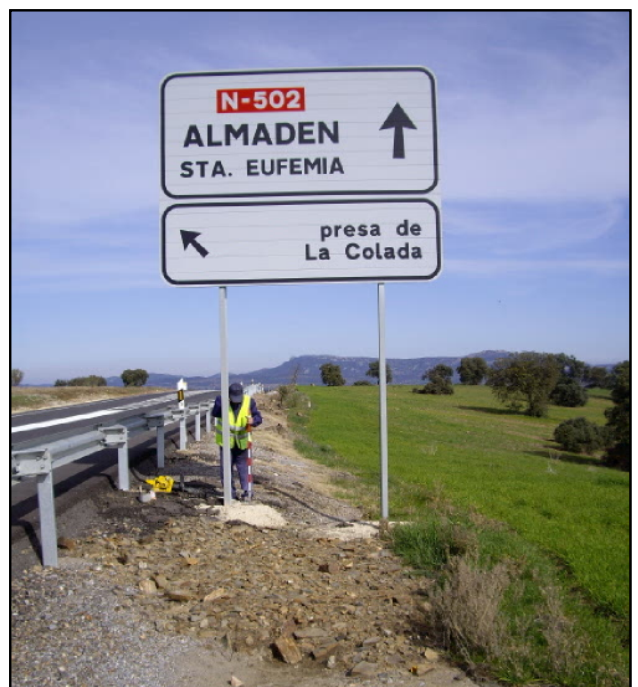
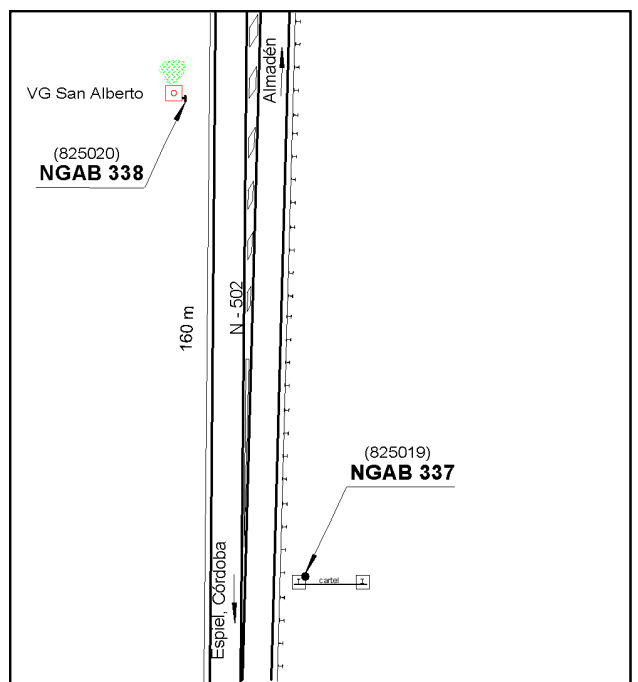
Clavo metálico semiesférico incrustado aproximadamente en el Km. 349,200 de la margen E de la Carretera Nacional N - 502, sobre la zapata O de laas dos que tiene un cartel anunciador.
