## Reseña de Señal de Nivelación

**Número:** 841061  
**Nombre:** NAP H 811  
**Línea o Ramal:** 841. Línea Iturrama (Pamplona) a Vitoria

**Municipio:** Arbizu  
**Provincia:** Navarra  
**Hoja MTN50:** 114  
**Señal:** Principal **En posición:** Horizontal  
**Señalizada:** 01 de agosto de 1970  
**Nivelada:** 01 de octubre de 2016

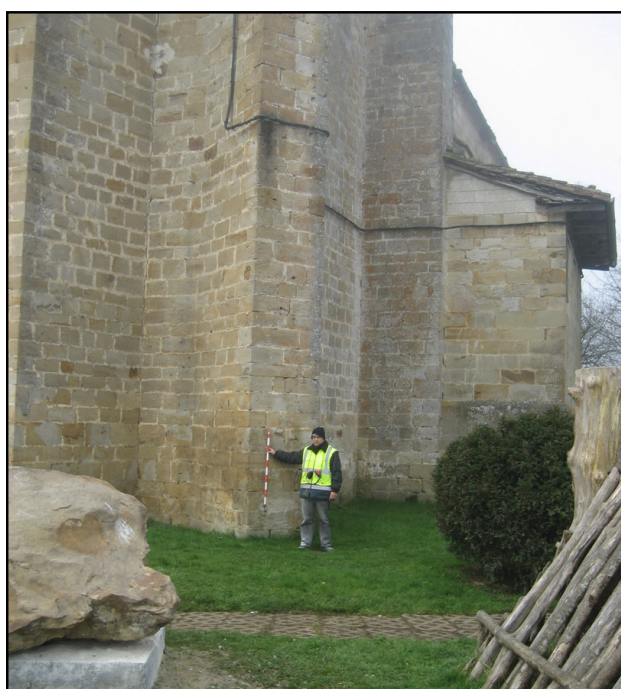
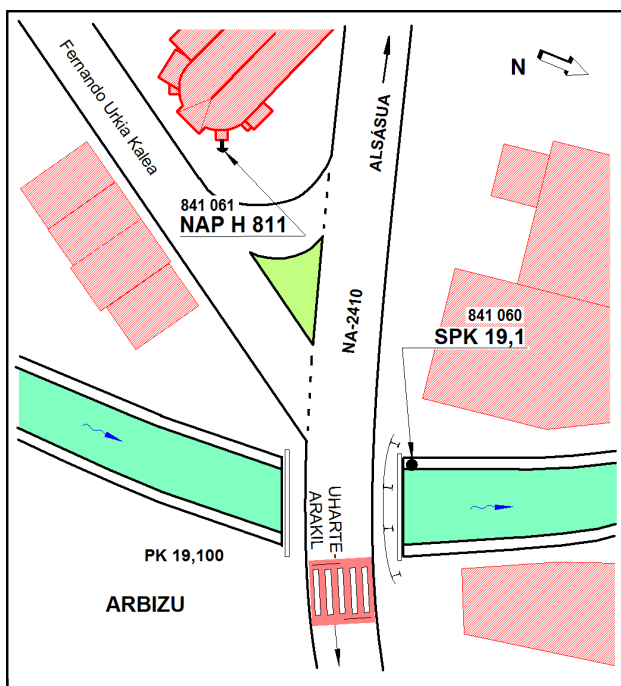
Clavo metálico cuya cabeza tiene grabada la inscripción NAP H 811 incrustado aproximadamente en el kilómetro 19,150 de la margen Sur de la NA-2410, en el muro de piedra del ábside de la Iglesia parroquial de Arbizu, en la esquina NE de la misma y a 0.50 metros de altura sobre el suelo, según croquis.
