## Reseña de Señal de Nivelación

**Número:** 842117  
**Nombre:** SS Entrada Silo  
**Línea o Ramal:** 842. Moralina - Alcañices - Rionegro del Puente (N-525; km. 52)  
**Municipio:** Alcañices  
**Provincia:** Zamora  
**Hoja MTN50:** 338  
**Señal:** Secundaria      **En posición:** Vertical  
**Señalizada:**  
**Nivelada:** 12 de febrero de 2020

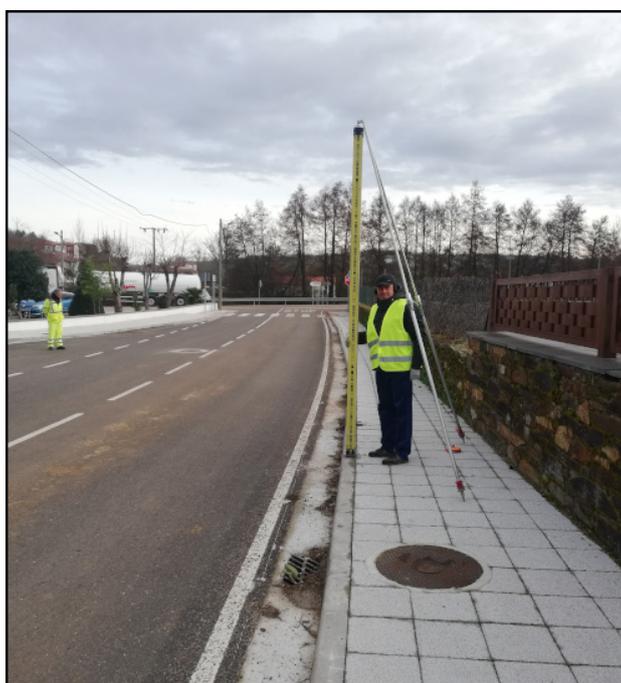
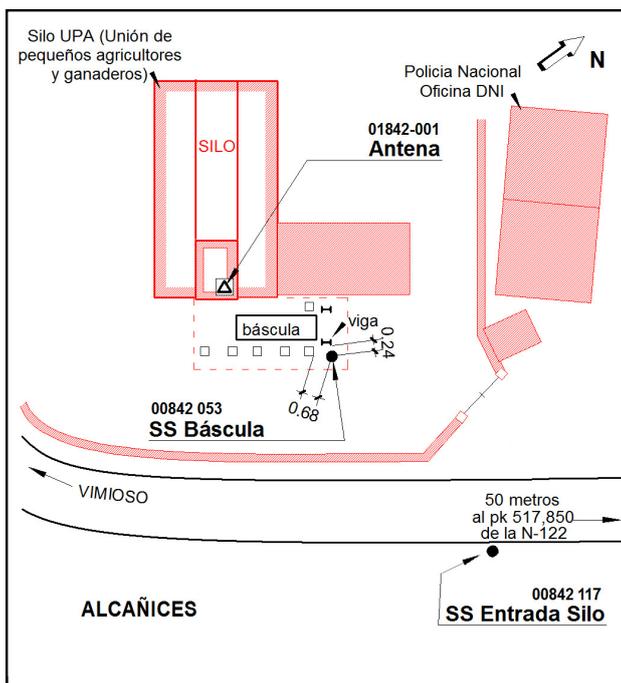
Clavo metálico incrustado a unos 50 m al Sur de la N-122, sobre bordillo frente a la entrada al silo de Alcañices de la Unión de Pequeños Agricultores y Ganaderos (UPA), por la carretera a Vimoso que se toma en el km 517,850 de la N-122.
