Número: 1814001 Nombre: NGT 194

Línea o Ramal: 1814. Ramal a la Catedral y el Ayuntamiento de

Sigüenza

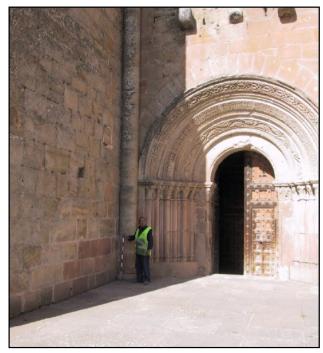
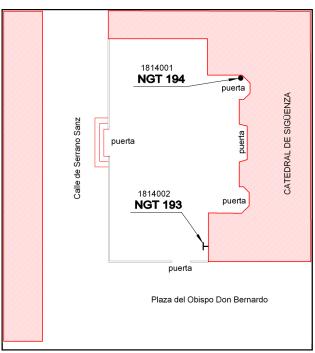
Clavo metálico semiesférico incrustado al pié de la torre de la puerta N de la fachada de la Catedral de Sigüenza.

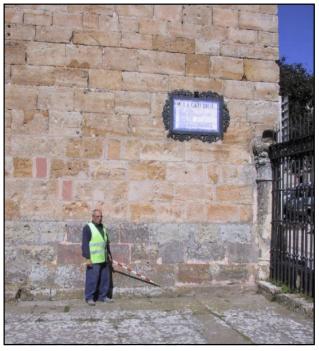
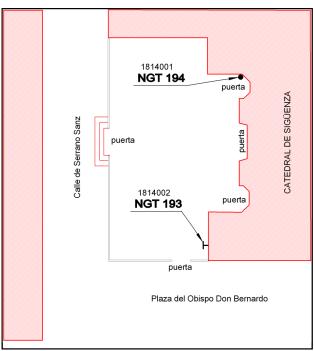
Número: 1814002 Nombre: NGT 193

Clavo metálico semiesférico incrustado en el paramento de la torre S de la Catedral de Sigüenza a 2,10 metros de la esquina S de la torre y a 20 cm del suelo.

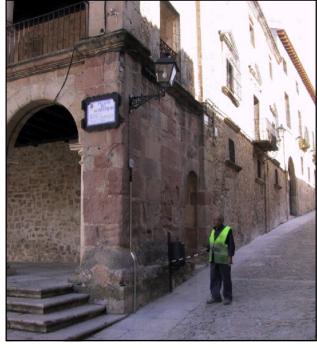
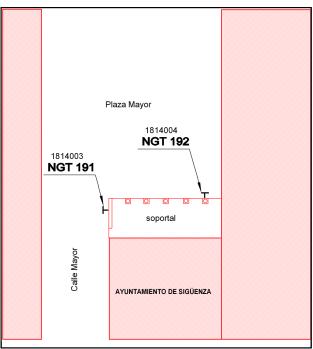
Número: 1814003 Nombre: NGT 191

Clavo metálico semiesférico incrustado en el paramento O que da a la calle Mayor, del edifio del Ayuntamiento de Sigüenza, a 1,70 metros de la esquina y a 60 cm del suelo.

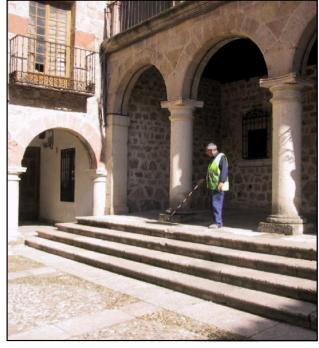
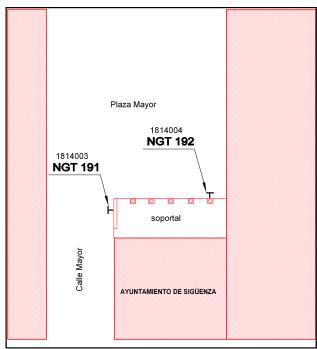
Número: 1814004

Clavo metálico semiesférico incrustado en el paramento N de la Basa de la colunna más al E del soportal de entrada al Edificio del Ayuntamiento de Sigúenza.
