## Reseña de Señal de Nivelación

**Número:** 1818004  
**Nombre:** SS Terraza  
**Línea o Ramal:** 1818. Ramal a la Est. Permanente ERGNSS CUEN (Cuenca)  
**Municipio:** Cuenca  
**Provincia:** Cuenca  
**Hoja MTN50:** 610  
**Señal:** Secundaria      **En posición:** Vertical  
**Señalizada:** 10 de abril de 2014  
**Nivelada:** 27 de mayo de 2019

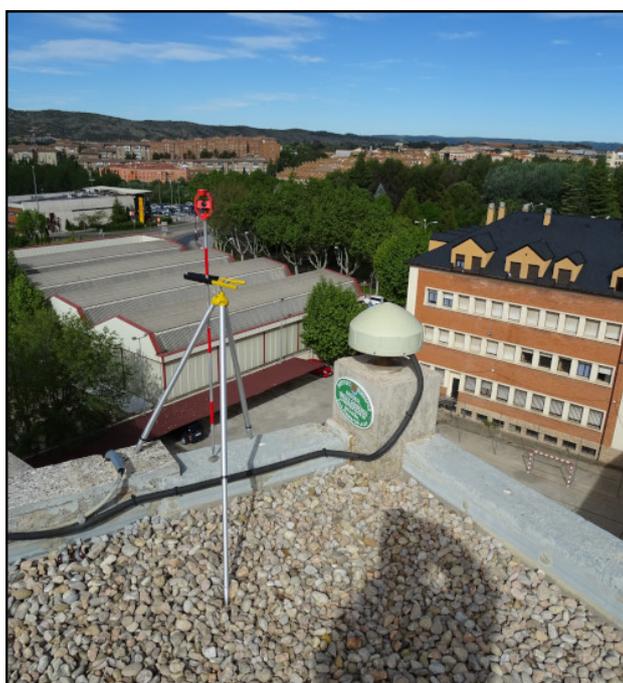
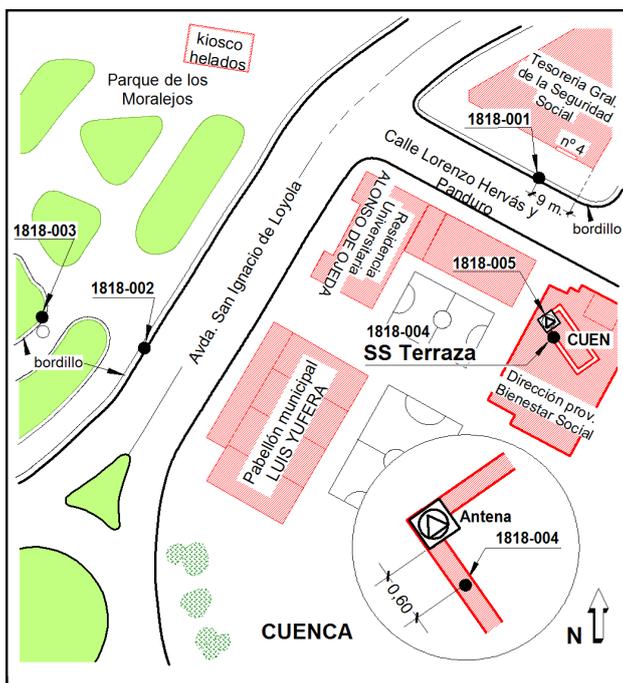
Clavo de latón incrustado en el núcleo urbano de Cuenca, sobre el murete que rodea la terraza más alta del edificio de la Delegación Provincial de Bienestar Social, en la calle Lorenzo Hervás y Panduro nº 1, a 60 cm. de la antena GNSS, según croquis.
