## Reseña de Señal de Nivelación

**Número:** 1923001  
**Nombre:** SST.0'9  
**Línea o Ramal:** 1923. Ramal al pilar de observación del IGN de La Cumbrecita  
**Municipio:** El Paso  
**Provincia:** Santa Cruz de Tenerife  
**Hoja MTN50:** 1085  
**Señal:** Secundaria **En posición:** Vertical  
**Señalizada:** 06 de marzo de 2007  
**Nivelada:**

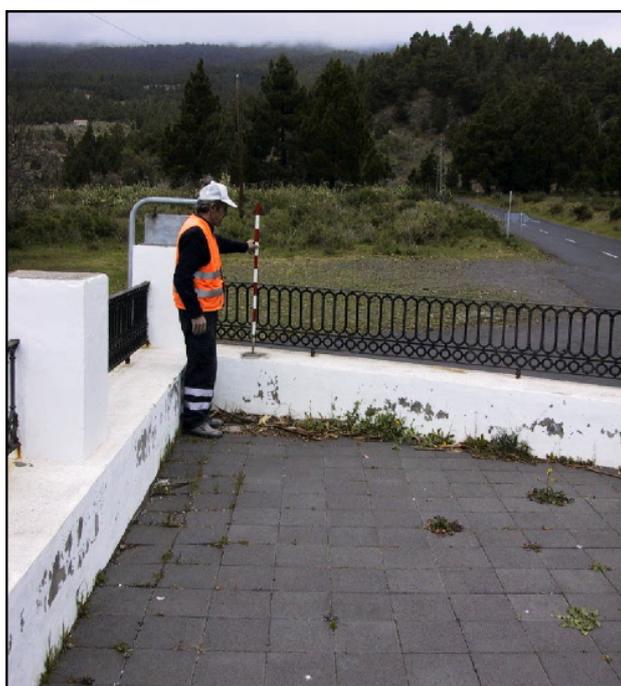
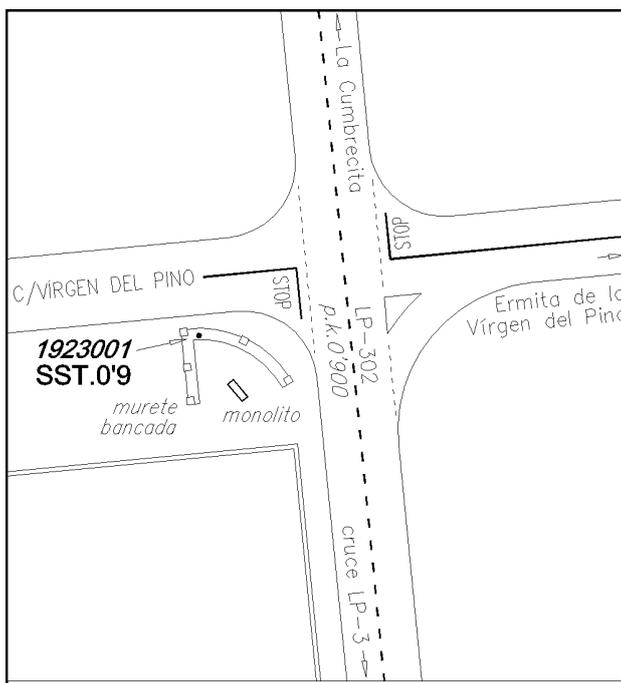
En la margen izquierda de la carretera LP-302 que sube al mirador de "La Cumbrecita", en el p.k. 0'900, en el cruce con la calle Virgen del Pino que por la derecha conduce a la ermita del mismo nombre. La señal está sobre la esquina interior de la balaustrada de piedra que circunda un monolito, según croquis.
