## Reseña de Señal de Nivelación

Número: **1923001**  
Nombre: **SST.0'9**  
Línea o Ramal: **1923. Ramal al pilar de observación del IGN de La Cumbrecita**  
Municipio: **El Paso**  
Provincia: **Santa Cruz de Tenerife**  
Hoja MTN50: **1085**  
Señal: **Secundaria** En posición: **Vertical**  
Señalizada: **06 de marzo de 2007**  
Nivelada:

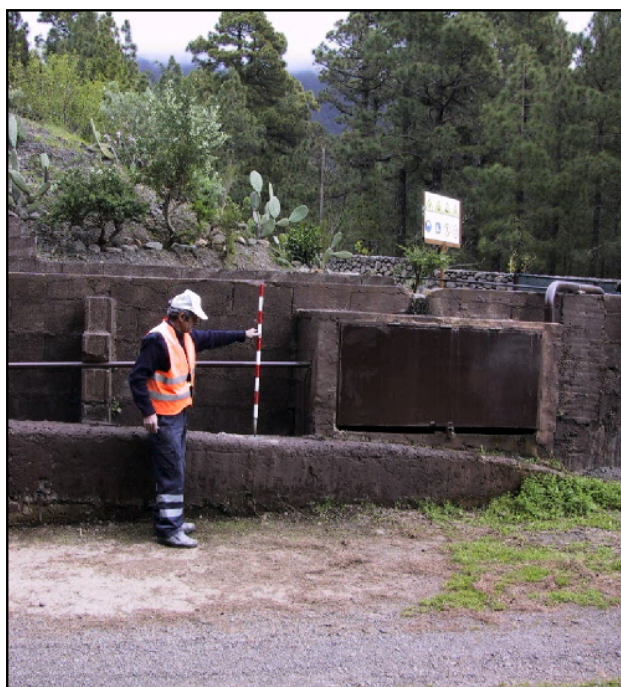
En la margen izquierda de la carretera LP-302 que sube al mirador de "La Cumbrecita", en el p.k. 1'600, en el camino que entronca con el vial de acceso a una gravera. La señal está sobre un murete y a 0'40 metros de la caseta de válvulas de una balsa, según croquis.(No hay hitos kilométricos).

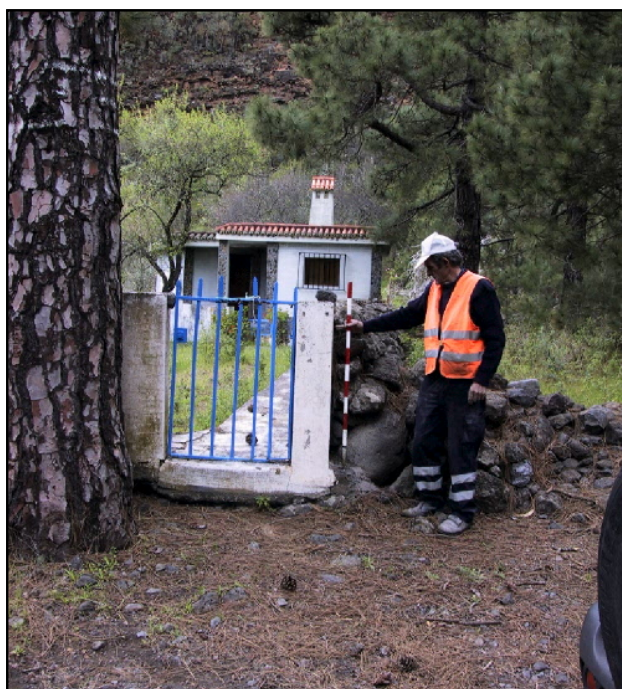
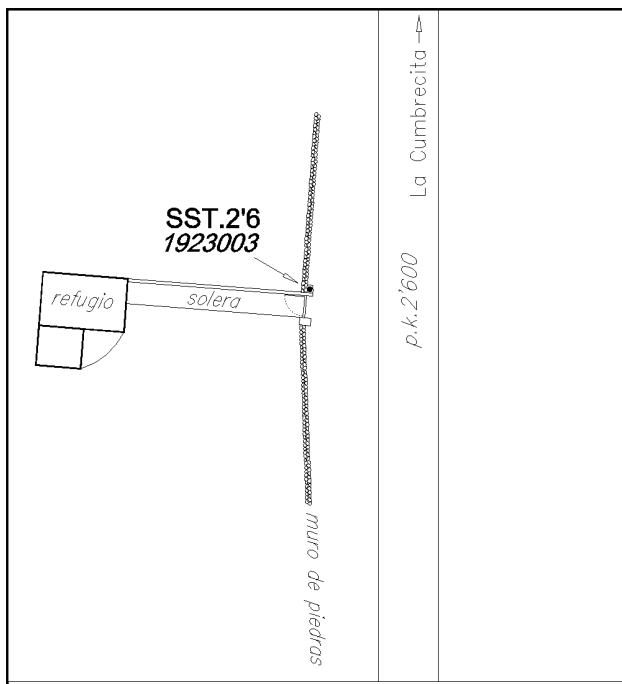
En la margen izquierda de la carretera LP-302 (es ya un vial estrecho) que sube al mirador de "La Cumbrecita", en el p.k. 2'600, donde hay una casa o refugio a la que se accede por un pasillo de hormigón. La señal está a la derecha de la entrada al pasillo, en el exterior y al pie del muro de piedras, según croquis. (No hay hitos kilométricos).

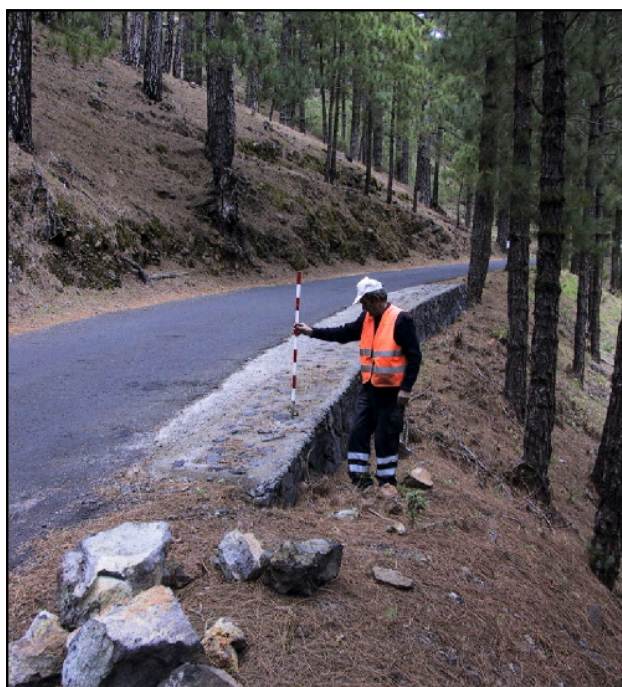
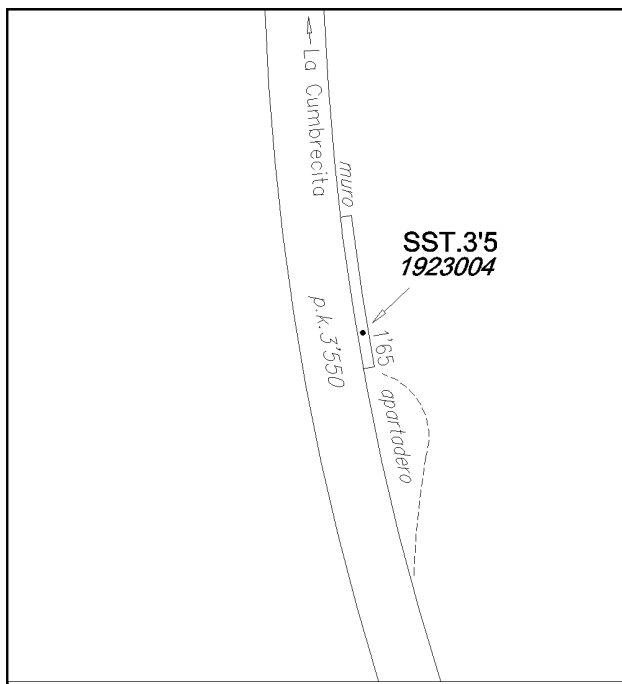
En la margen derecha de la carretera LP-302 (vial estrecho) que sube al mirador de "La Cumbrecita", en el p.k. 3'550, rebasando un apartadero y al comienzo de un muro de contención, según croquis.(No hay hitos kilométricos).

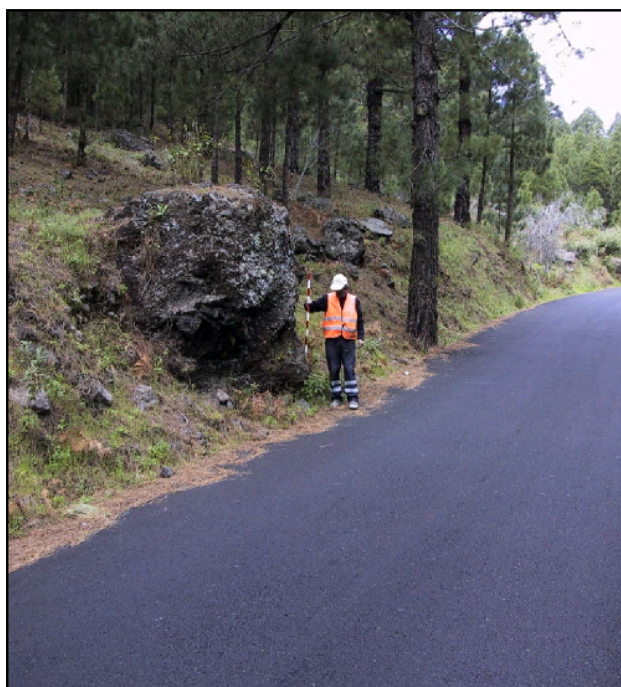
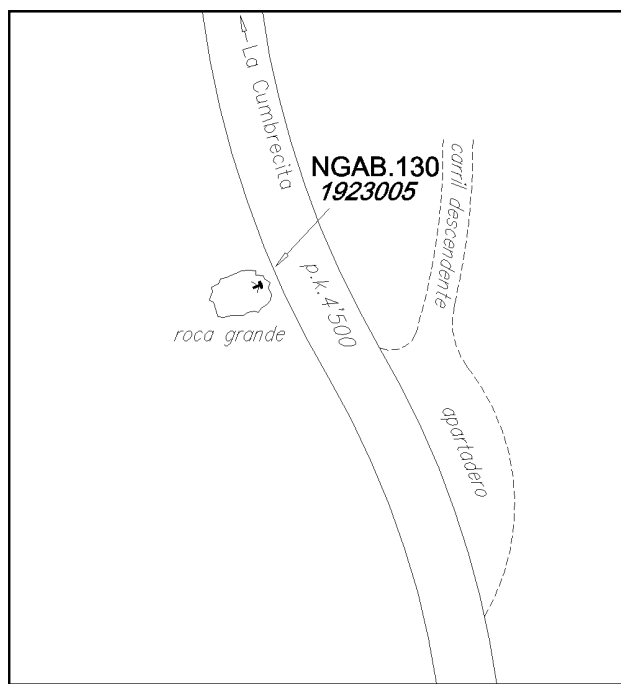
En la margen izquierda de la carretera LP-302 (vial estrecho) que sube al mirador de "La Cumbrecita", en el p.k. 4'500, nada más rebasar por la derecha un apartadero y carril de bajada. La señal está empotrada horizontalmente en una gran roca aislada, según croquis. (No hay hitos kilométricos).

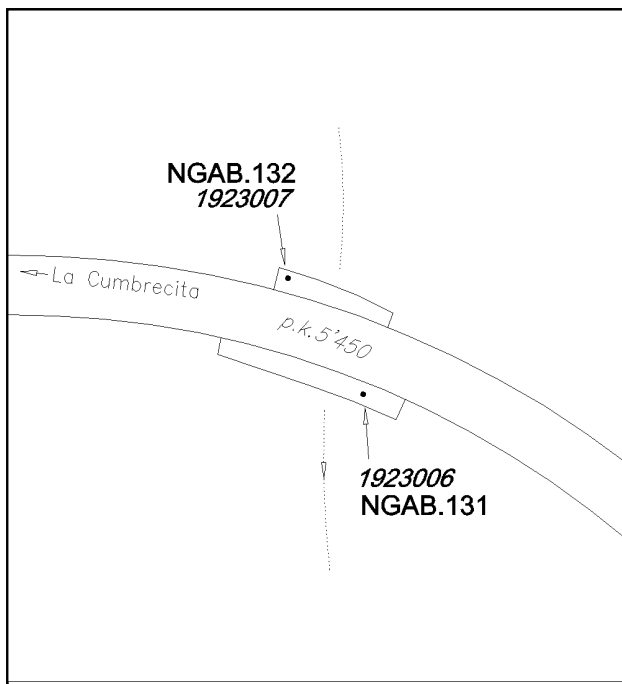
En la margen izquierda de la carretera LP-302 (vial estrecho) que sube al mirador de "La Cumbrecita", en el p.k. 5'450, sobre el inicio del muro de contención de un drenaje, según croquis. (No hay hitos kilométricos).

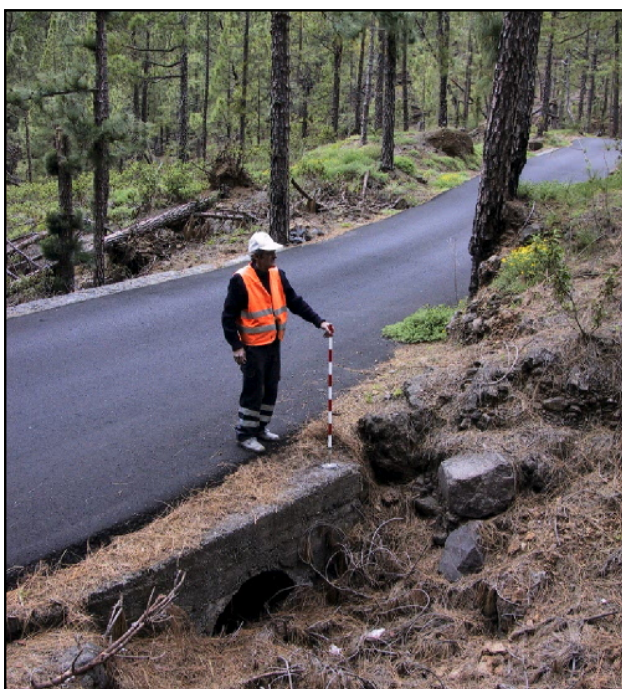
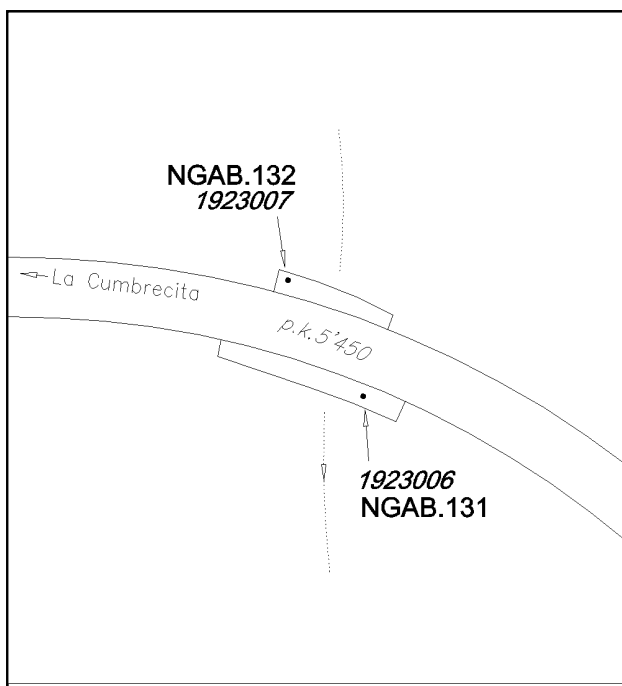
En la margen derecha de la carretera LP-302 (vial estrecho) que sube al mirador de "La Cumbrecita", en el p.k. 5'455, sobre el final del muro de contención de un drenaje, según croquis. (No hay hitos kilométricos).

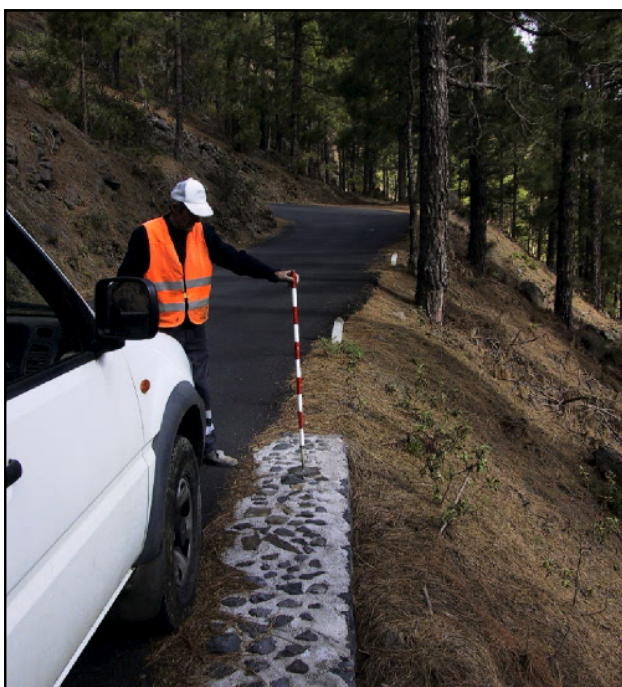
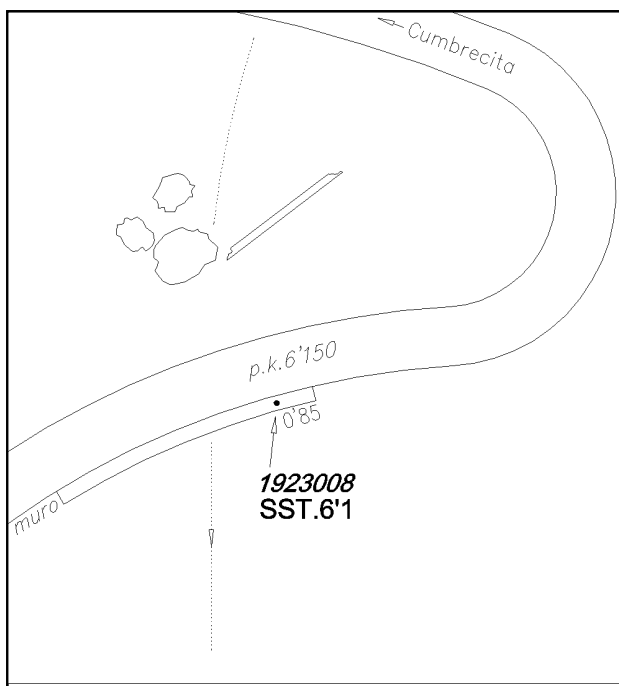
En la margen derecha de la carretera LP-302 (vial estrecho) que sube al mirador de "La Cumbrecita", en el p.k. 6'150, sobre el final del muro de contención de un drenaje, según croquis. (No hay hitos kilométricos).

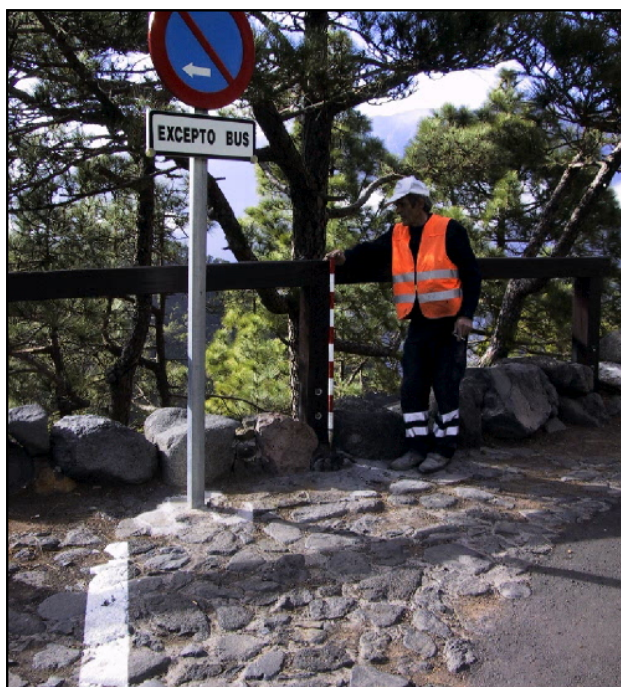
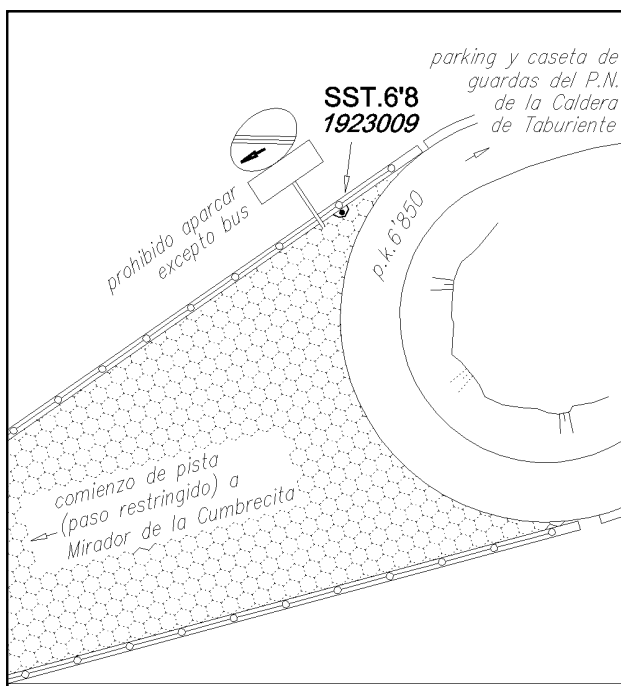
En la margen izquierda de la carretera LP-302 (vial estrecho) que sube al mirador de "La Cumbrecita", en el p.k. 6'850, sin terminar de rebasar la última curva a la derecha antes de llegar a la caseta de los guardas del Parque, donde hay un pavimento enlosado para el aparcamiento de autobuses. La señal está al pie del segundo poste soporte del cercado de madera, según croquis. (No hay hitos kilométricos).

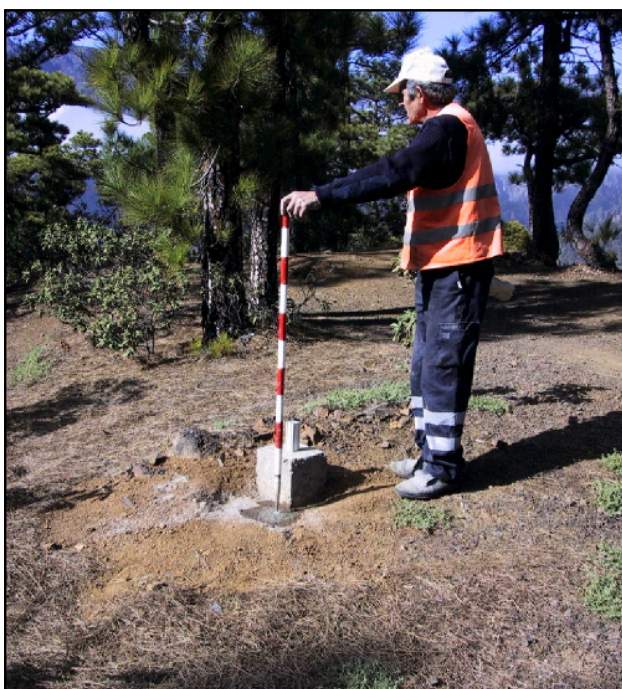
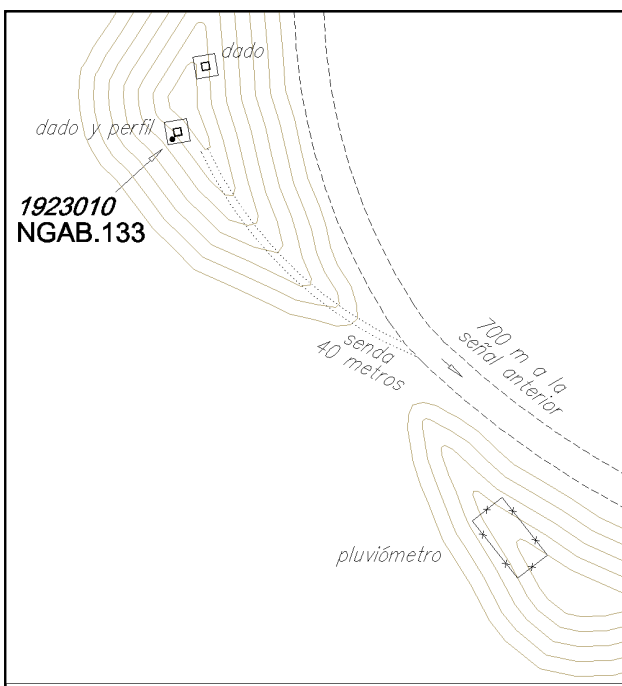
Desde el punto anterior (pavimento enlosado para parking), arranca un camino de acceso restringido con cadena (es necesario solicitar la llave a los guardas del Parque). Recorridos por dicho camino unos 700 metros, se llega a un collado. En el mogote de la espalda queda un pluviómetro dentro de un cercado metálico. En el mogote de frente, en lo alto, hay dos pequeños dados de hormigón para observaciones geofísicas propias del Instituto Geográfico Nacional. La señal está sobre la solera de cemento del primer dado, que tiene un ángulo de aluminio, según croquis.
