Reseña de Señal de Nivelación 22-jun-2024

Situación Geográfica:
Número: **10203003**
Nombre: **CAPV(NAP13)**
Línea o Ramal: **10203. Miranda de Ebro - Durango (Tramo 1 antigua 203)**
Municipio: **Armiñón**
Provincia: **Araba/Álava**
Hoja MTN50: **137**
Señal: **Principal** **En posición:** **Horizontal**
Señalizada: **01 de enero de 1990**
Nivelada:

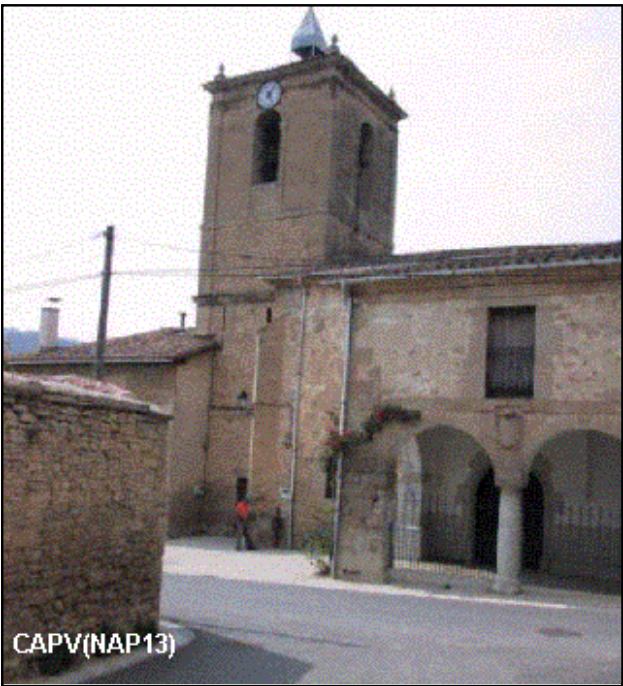
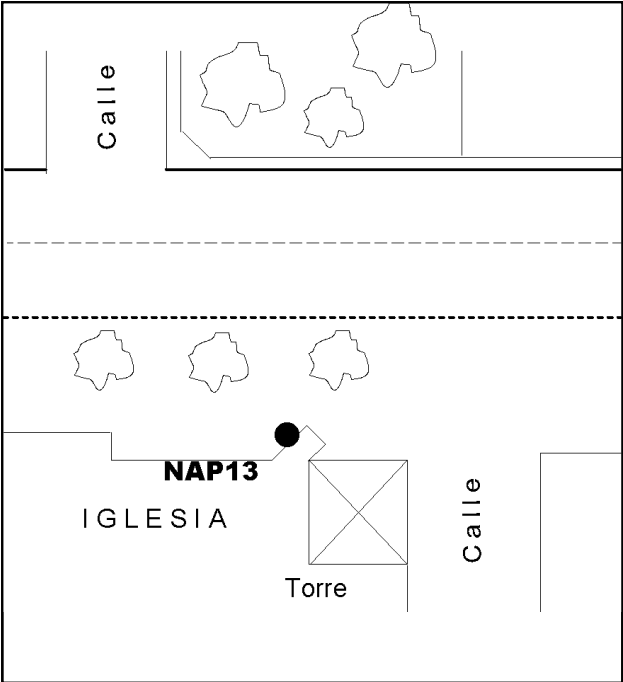
Reseña:
Clavo metálico semiesférico incrustado en la Iglesia de Armiñón, según reseña gráfica.
