Reseña de Señal de Nivelación

Número: **10203004**
Nombre: **SSKM328**
Línea o Ramal: **10203. Miranda de Ebro - Durango (Tramo 1 antigua 203)**
Municipio: **Armiñón**
Provincia: **Araba/Álava**
Hoja MTN50: **137**
Señal: **Secundaria** En posición: **Vertical**
Señalizada: **08 de agosto de 2001**
Nivelada:

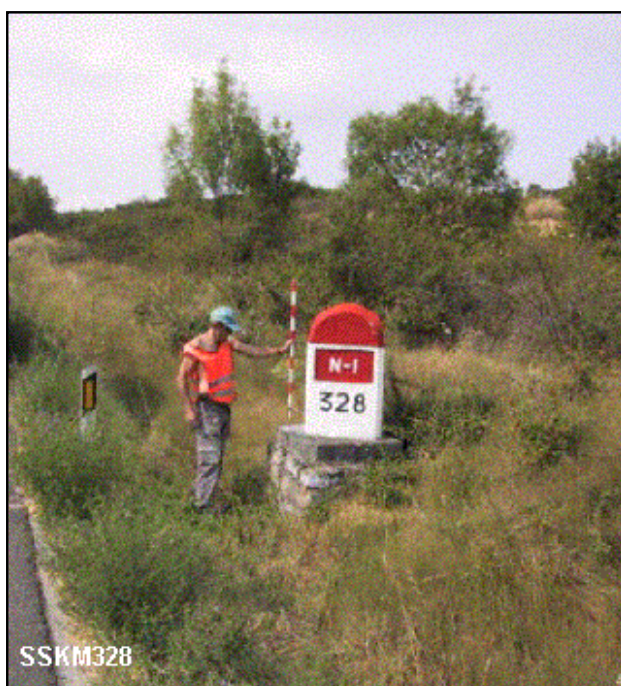
Clavo metálico semiesférico incrustado aproximadamente en el Km.328 de la margen E de la Carretera Nacional 1, en la base del hito del Km. 328.
