## Reseña de Señal de Nivelación

**Número:** 21921001  
**Nombre:** SSR.1  
**Línea o Ramal:** 21921. Ramal al Vértice Geodésico Roque de los Muchachos  
**Municipio:** Garafía  
**Provincia:** Santa Cruz de Tenerife  
**Hoja MTN50:** 1083  
**Señal:** Secundaria      **En posición:** Vertical  
**Señalizada:** 15 de marzo de 2007  
**Nivelada:**

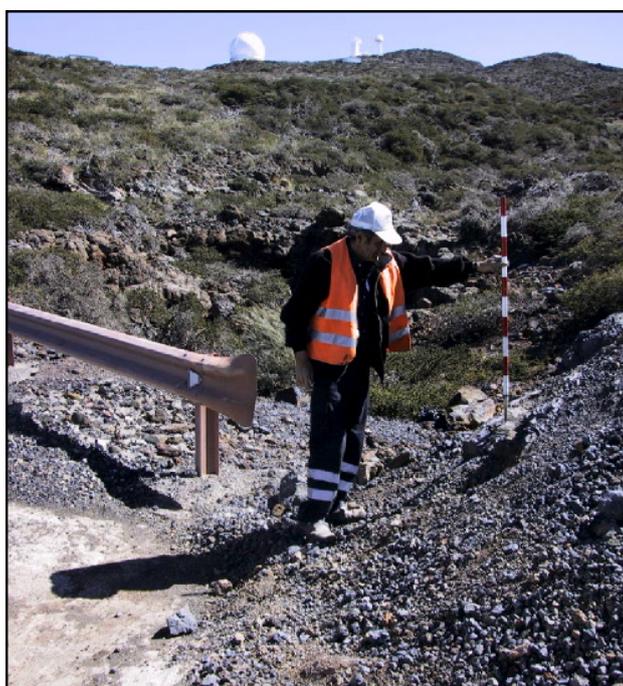
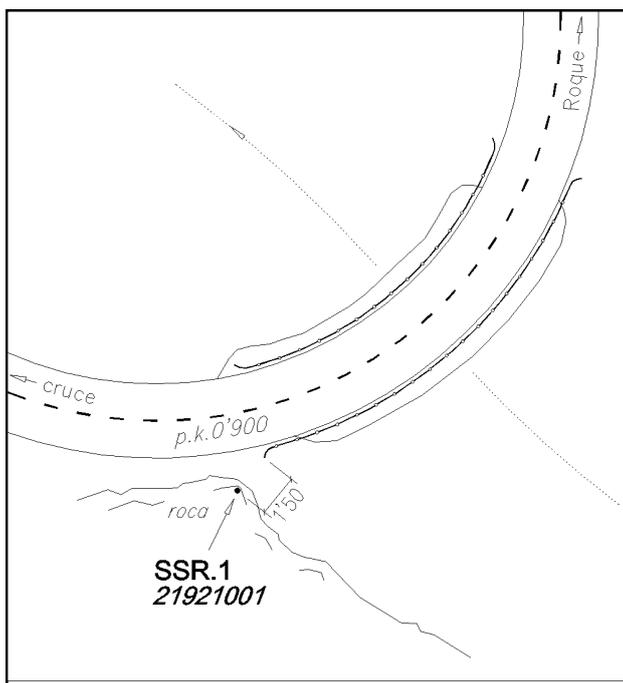
En la margen derecha (sentido vértice geodésico), del vial principal de las instalaciones, a 900 metros del punto anterior y poco antes de una vaguada. La señal está sobre la roca nativa del talud, a 1'50 metros del comienzo de la bionda metálica, según croquis.
