## Reseña de Señal de Nivelación

**Número:** 21921004  
**Nombre:** SSR.4  
**Línea o Ramal:** 21921. Ramal al Vértice Geodésico Roque de los Muchachos  
**Municipio:** Garafía  
**Provincia:** Santa Cruz de Tenerife  
**Hoja MTN50:** 1083  
**Señal:** Secundaria      **En posición:** Vertical  
**Señalizada:** 15 de marzo de 2007  
**Nivelada:**

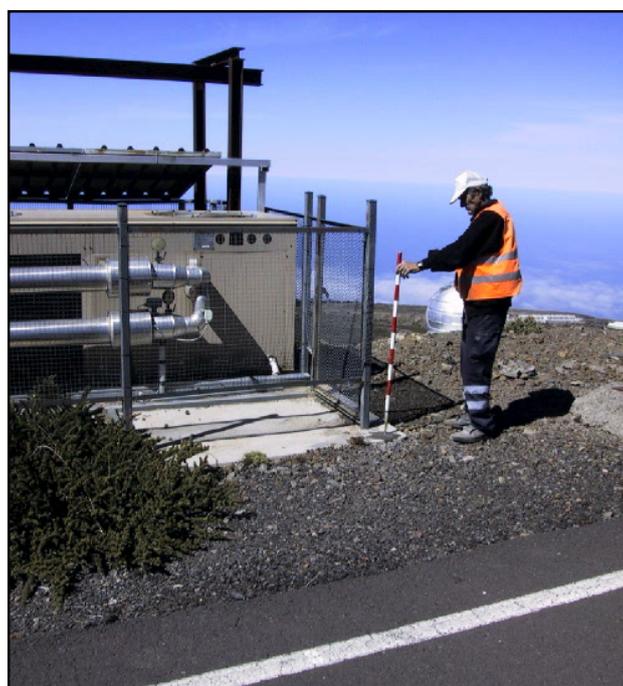
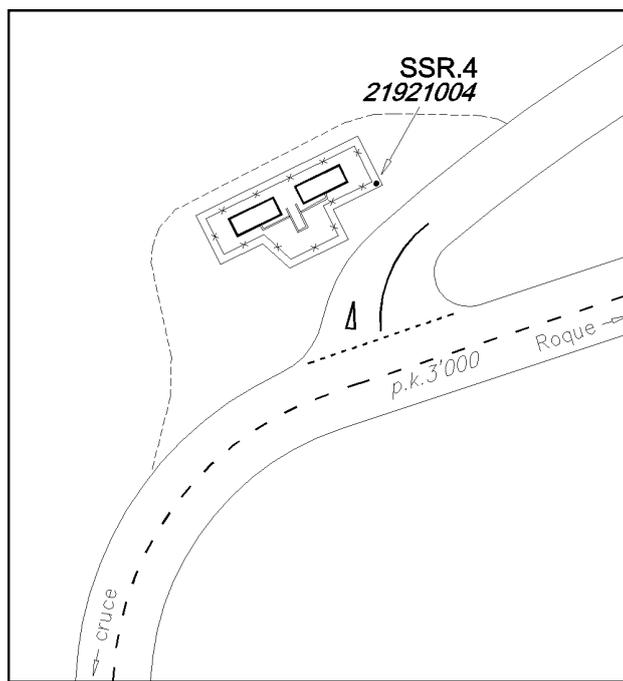
En la margen derecha del vial que conduce al vértice geodésico, a 700 metros del punto anterior, en el entronque de un vial que sale a la izquierda y donde hay unas casetas metálicas con maquinaria y tuberías que tienen una cerca metálica. La señal está sobre la esquina final de la solera y por fuera de la cerca, según croquis.
