Reseña de Señal de Nivelación

Número: **31937001**
Nombre: **SS01**
Línea o Ramal: **31937. Ramal al pico Teide y vértice regente**
TEIDE-GPS
Municipio: La Orotava
Provincia: Santa Cruz de Tenerife
Hoja MTN50: 1099
Señal: Secundaria En posición: Vertical
Señalizada: 28 de mayo de 2021
Nivelada: 14 de septiembre de 2021

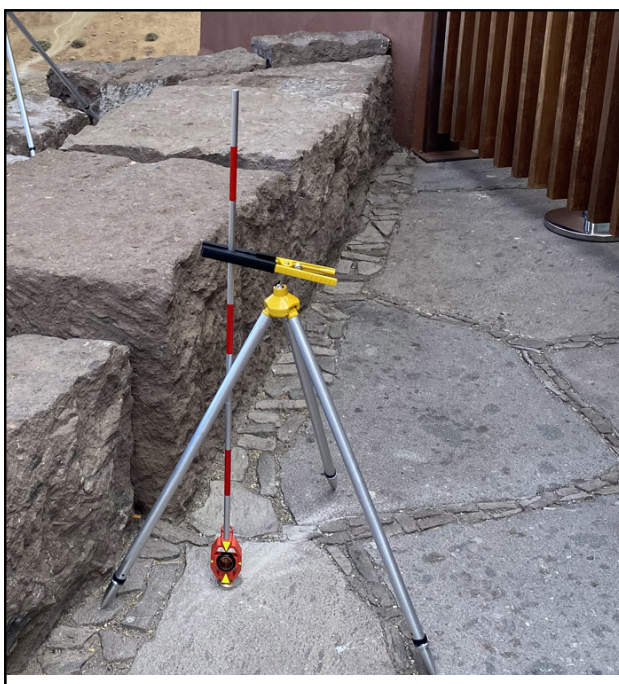
Clavo de latón con cabeza de forma semiesférica incrustado en el suelo, al lado de la fachada este del edificio del teleférico. Dista 5 metros aprox. de la esquina entre la pared y el murete de rocas.

Dista unos 27 metros de la señal anterior (31937001).

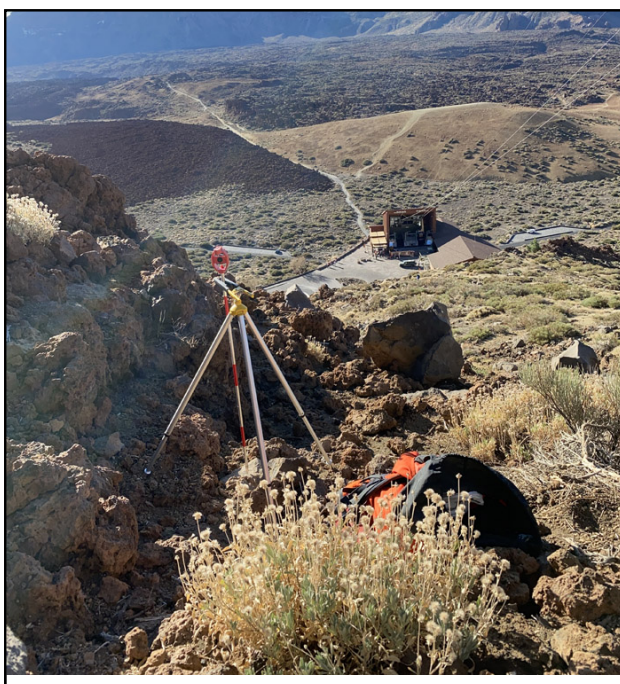
Marca con rotulador en la roca, junto a la parte final de una colada de lava.

Distancia unos 210 metros (medidos sobre la pendiente) de la señal anterior (31937002).

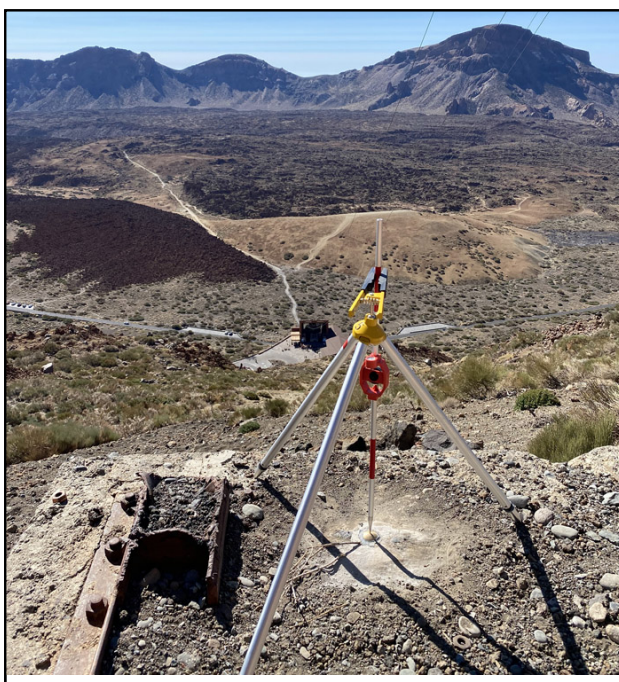
Clavo de latón con cabeza de forma semiesférica y con granete, incrustado en una zapata de hormigón para el teleférico, pero sin uso, en la esquina sureste.

Distancia unos 200 metros (medidos sobre la pendiente) de la señal anterior (31937003).

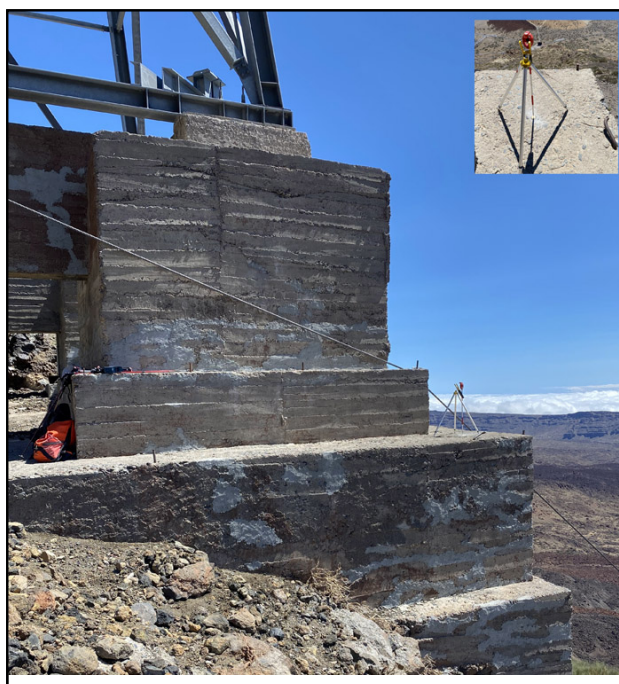
Clavo de latón con cabeza de forma semiesférica y con granete, incrustado en la zapata de hormigón de la primera torre del teleférico, tercera plataforma contando desde la base de la torre, en la esquina suroeste.

Distancia unos 300 metros (medidos sobre la pendiente) de la señal anterior (31937004).

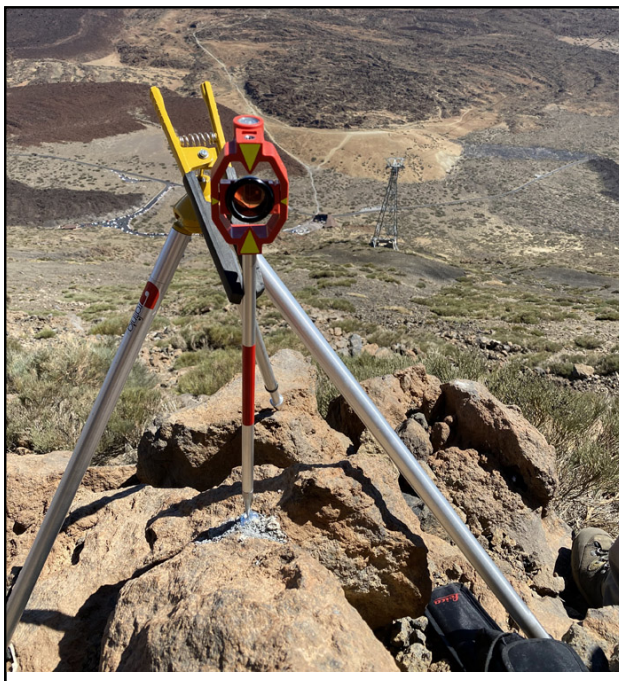
Clavo geopun incrustado en una agrupación rocosa sobre la línea imaginaria que une la torre 1 y 2 del teleférico.

Distancia unos 340 metros (medidos sobre la pendiente) de la señal anterior (31937005).

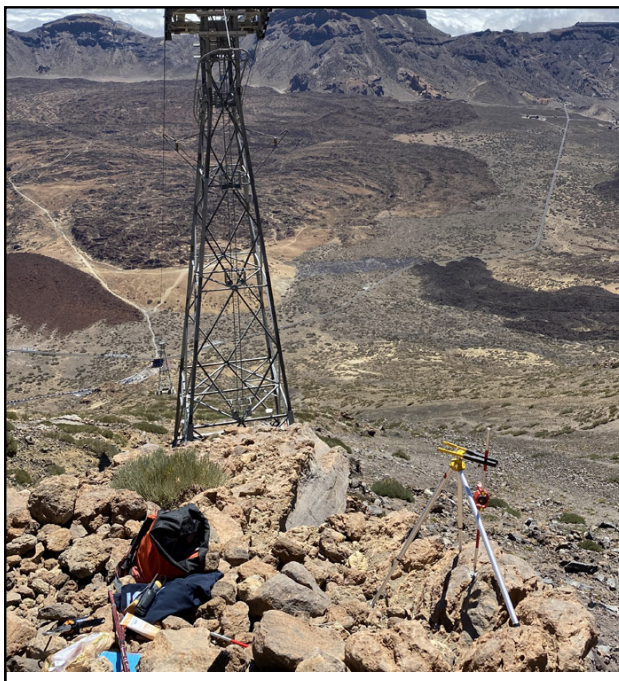
Clavo geopun incrustado en una agrupación rocosa ,unos metros más arriba de la torre 2 del teleférico.

Distancia unos 300 metros (medidos sobre la pendiente) de la señal anterior (31937006).

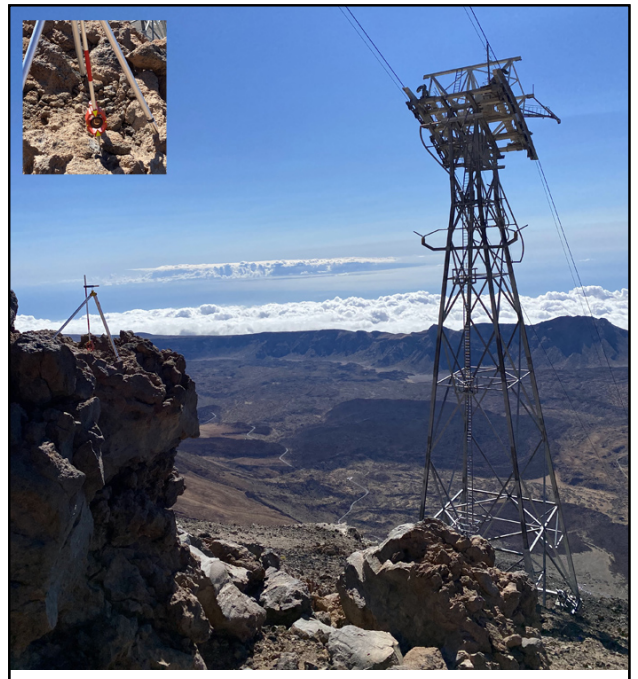
Clavo pequeño de acero con cabeza redonda y arandela incrustado en una formación rocosa elevada, justo por encima de la torre 3 del teleférico.

Distancia unos 260 metros (medidos sobre la pendiente) de la señal anterior (31937008).

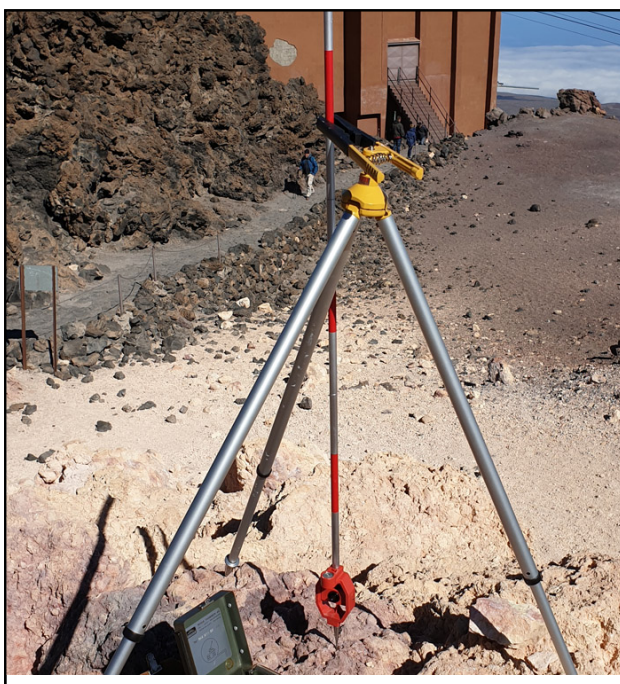
Clavo de acero con cabeza plana incrustado en una zona rocosa elevada, hacia el oeste de la caseta superior del teleférico.

Distancia unos 175 metros (medidos sobre la pendiente) de la señal anterior (31937010).

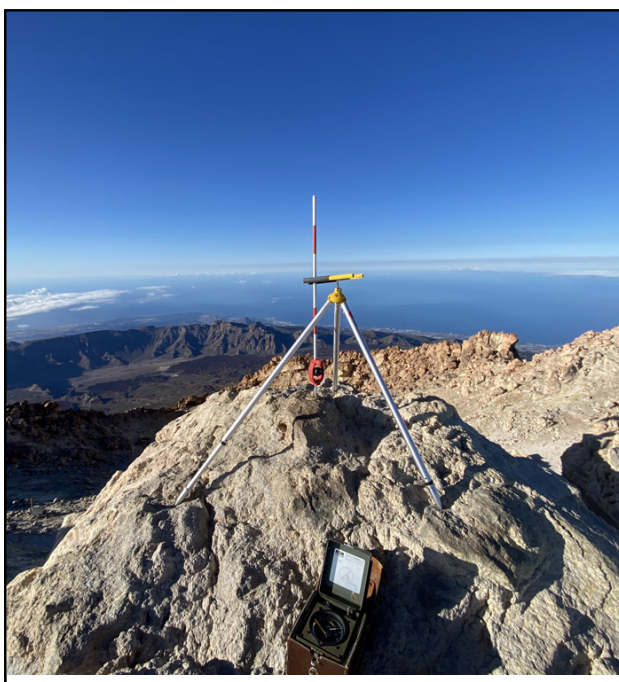
Clavo de latón incrustado en la roca, coincidiendo con el punto más elevado de todo el macizo.

Distancia unos 215 metros (medidos sobre la pendiente) de la señal anterior (31937012).

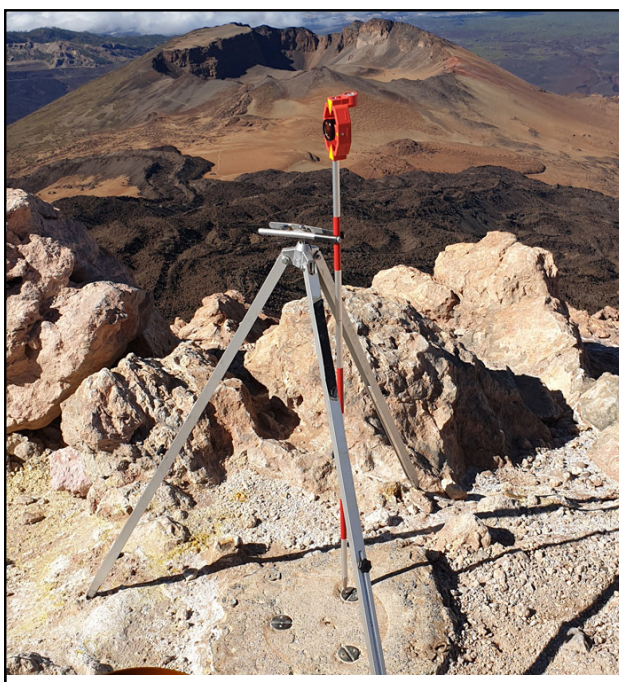
Centrado forzoso sobre torta de hormigón, coincidiendo con el vértice Regente.

Dista unos 120 metros (rodeando el cráter por el norte) de la señal anterior (31937013).
- Fin Ramal Nº 31937 al pico Teide y vértice regente TEIDE-GPS.
