Red de Infraestructuras Geodésicas

Reseña Vértice Geodésico

Número....: 1081 Nombre....: Pico Faro

Municipios: Tapia de Casariego

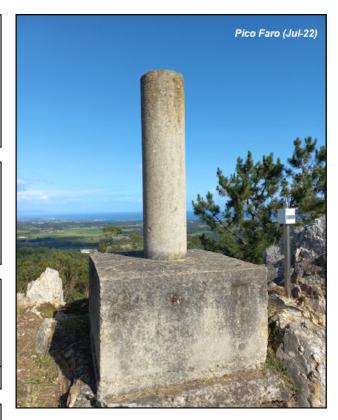
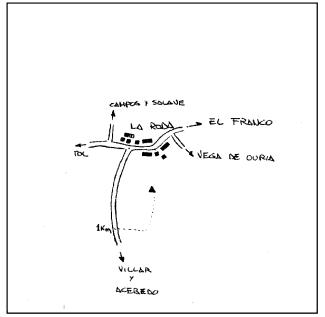
Pilar sin centrado forzado..: 1,20 m de alto, 0,30 m de diámetro. Último cuerpo......: 0,50 m de alto, 0,95 m de ancho.

Situado en la cima del monte Pico Faro, sobre unas rocas.

Pilar: Bueno Informe del estado del Vértice: InfoRG.pdf Base: Bueno
