## Reseña Vértice Geodésico

**Número.....: 1251**  
**Nombre.....: Palancas**  
**Municipios: Valdés**  
**Provincias: Asturias**  
**Fecha de Construcción.....:**  
**Pilar sin centrado forzado...: 1,20 m de alto, 0,30 m de diámetro.**  
**Último cuerpo.....: 1,00 m de alto, 2,36 m de ancho.**  
**Total cuerpos.....: 1 de 1,00 m de alto.**

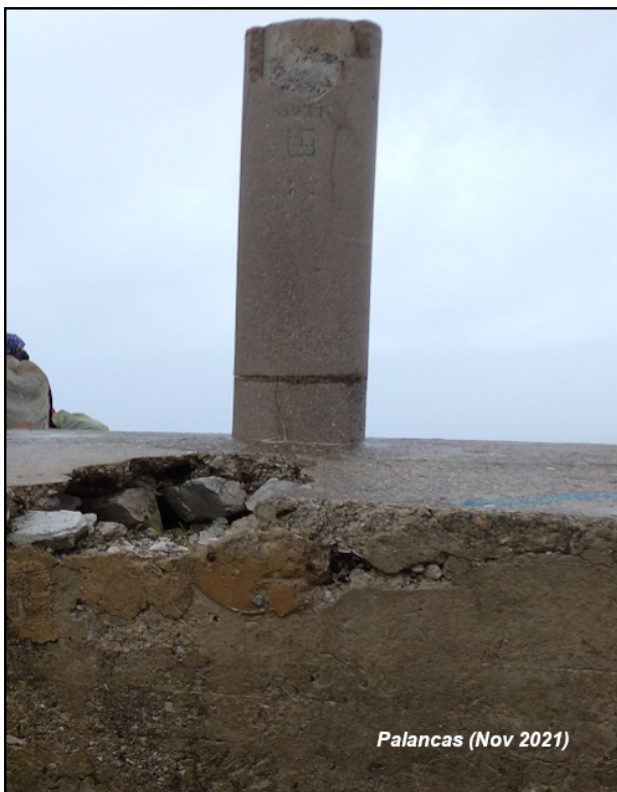
Palancas (Nov 2021)

Estado: 29 de noviembre de 2021

Pilar: Desperfectos  
Informe del estado del Vértice: [InfoRG.pdf](#)

Base: Desperfectos
