## Reseña Vértice Geodésico

**Número.....: 1285**  
**Nombre.....: Vidio**  
**Municipios: Cudillero**  
**Provincias: Asturias**  
**Fecha de Construcción.....: 20 de septiembre de 1983**  
**Pilar sin centrado forzado...: 1,20 m de alto, 0,30 m de diámetro.**  
**Último cuerpo.....: 1,00 m de alto, 1,00 m de ancho.**  
**Total cuerpos.....: 1 de 1,00 m de alto.**

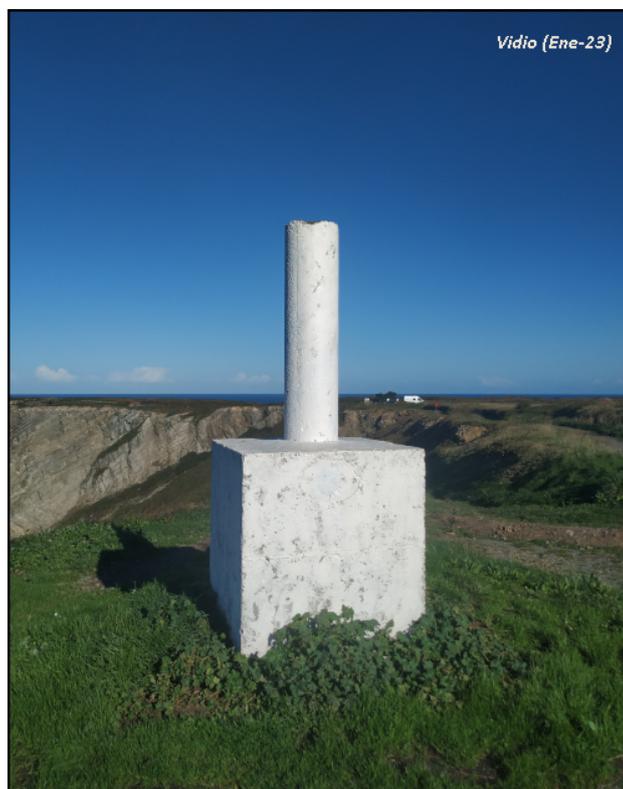
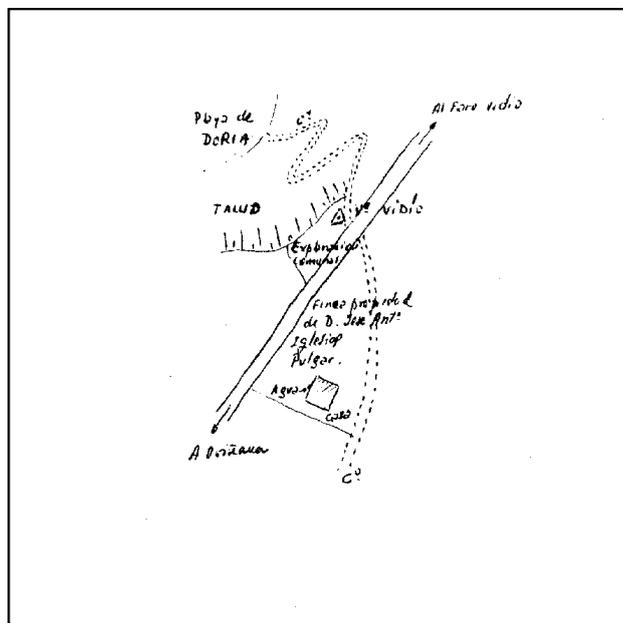
Vidio (Ene-23)

Estado: 02 de enero de 2023

Pilar: Bueno  
Informe del estado del Vértice: [InfoRG.pdf](#)

Base: Bueno
