Reseña Vértice Geodésico

**Número.....: 2211**  
**Nombre.....: Lagarín**  
**Municipios: Vilarmajor**  
**Provincias: A Coruña**  
**Fecha de Construcción.....: 04 de abril de 1982**  
**Pilar sin centrado forzado...: 1,20 m de alto, 0,30 m de diámetro.**  
**Último cuerpo.....: 2,00 m de alto, 1,00 m de ancho.**  
**Total cuerpos.....: 1 de 2,00 m de alto.**

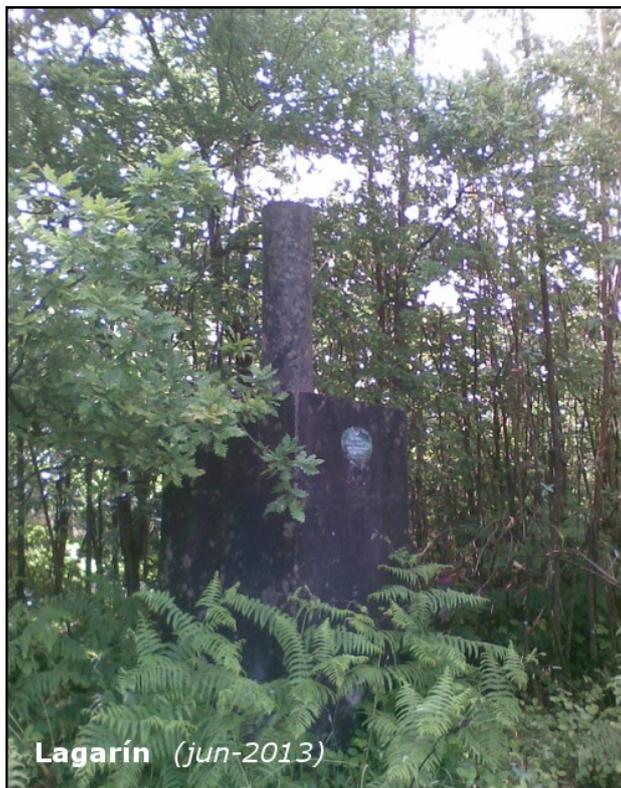
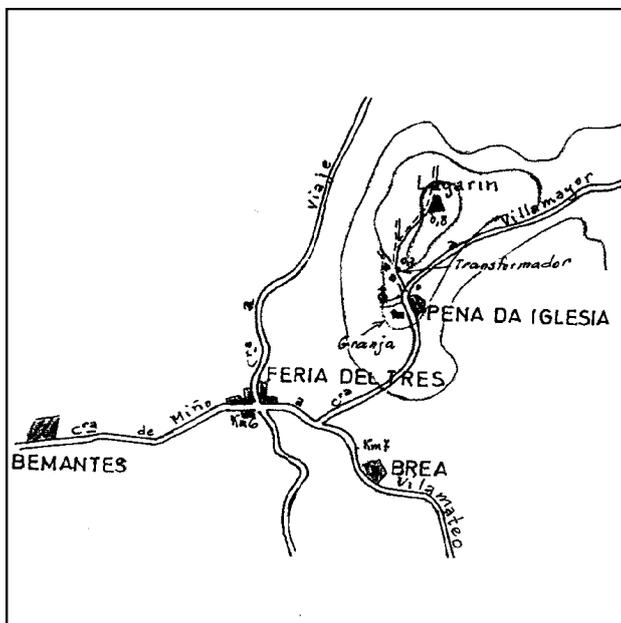
Situado en la parte más alta de la loma de Lagarín, junto al borde E. del camino, en terreno de erial y eucaliptos.

Completamente cubierto de materia vegetal.
