**Reseña Vértice Geodésico** 21-jun-2025

**Número.....: 2933**  
**Nombre.....: Cotorbán**  
**Municipios: Siero**  
**Provincias: Asturias**  
**Fecha de Construcción.....: 21 de mayo de 1983**  
**Pilar sin centrado forzado...: 1,20 m de alto, 0,30 m de diámetro.**  
**Último cuerpo.....: 1,50 m de alto, 1,00 m de ancho.**  
**Total cuerpos.....: 1 de 1,50 m de alto.**

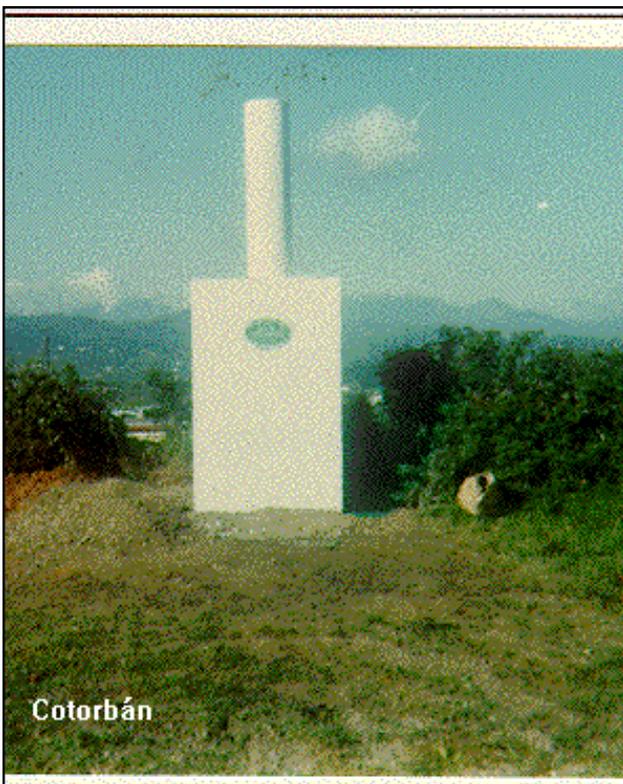
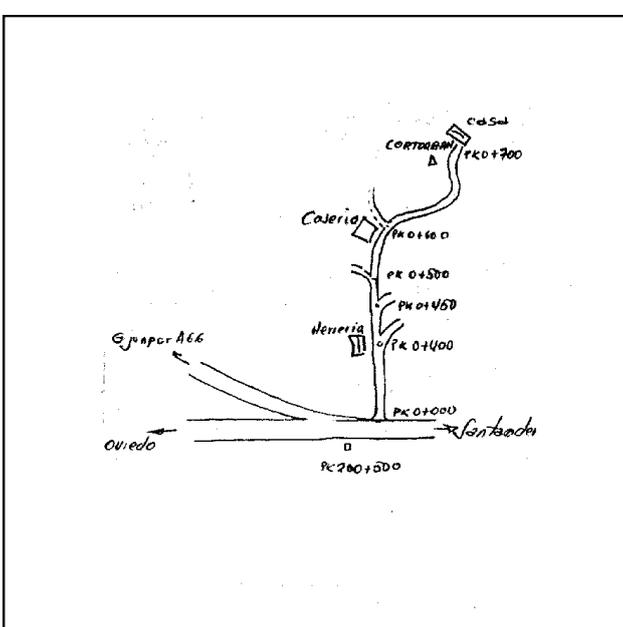
**Horizonte GPS:**  
 Despejado
