Reseña Vértice Geodésico 10-may-2025

Número.....: 3391
Nombre.....: Pico Palomas
Municipios: Alfoz de Lloredo
Provincias: Cantabria
Fecha de Construcción.....: 01 de julio de 1984
Pilar sin centrado forzado...: 1,20 m de alto, 0,30 m de diámetro.
Último cuerpo.....: 1,00 m de alto, 1,00 m de ancho.
Total cuerpos.....: 1 de 1,00 m de alto.

03391 Pico Palomas

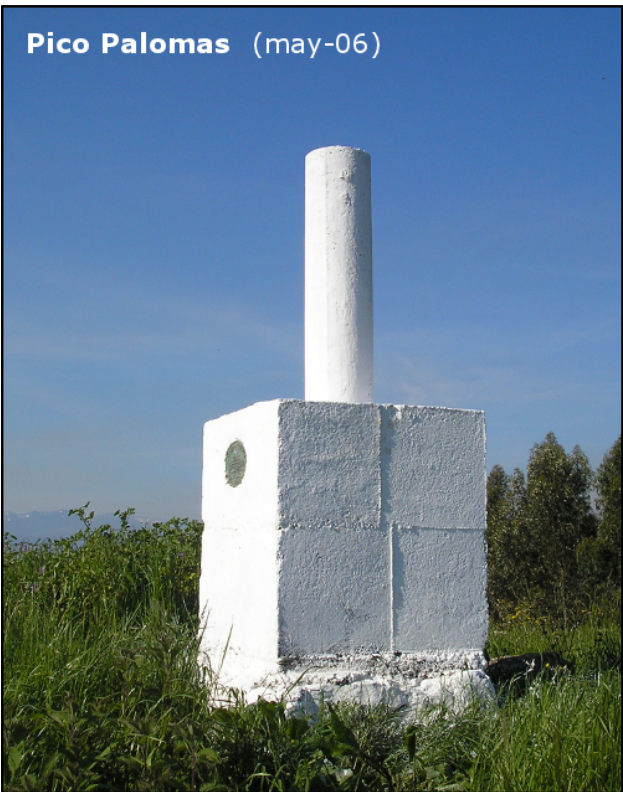
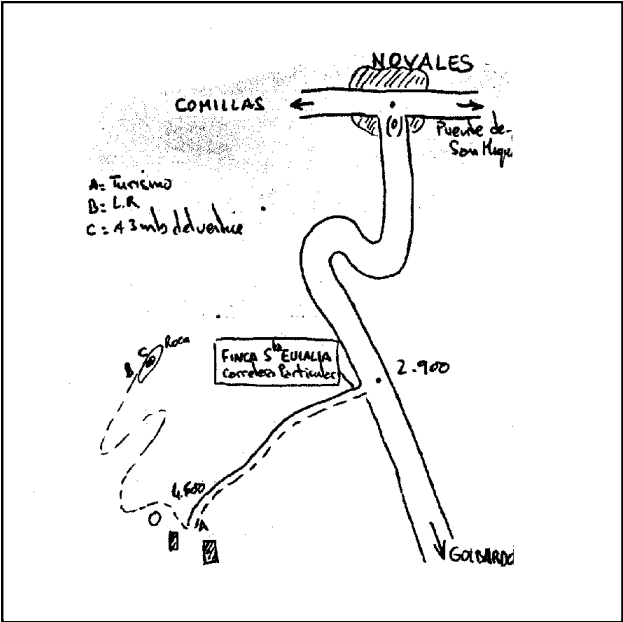
Situación:
 Situado en la parte más destacada del cerro conocido por "Pico de las Palomas", sobre unas rocas.

Estado: 11 de mayo de 2006
Pilar: Bueno
Base: Bueno
 Informe del estado del vértice: [InfoRG.pdf](#)
