Reseña Vértice Geodésico 21-jun-2025

Número.....: 3476
Nombre.....: Picota
Municipios: Piélagos
Provincias: Cantabria
Fecha de Construcción.....: 01 de julio de 1984
Pilar sin centrado forzado...: 1,20 m de alto, 0,30 m de diámetro.
Último cuerpo.....: 0,50 m de alto, 1,00 m de ancho.
Total cuerpos.....: 1 de 0,50 m de alto.

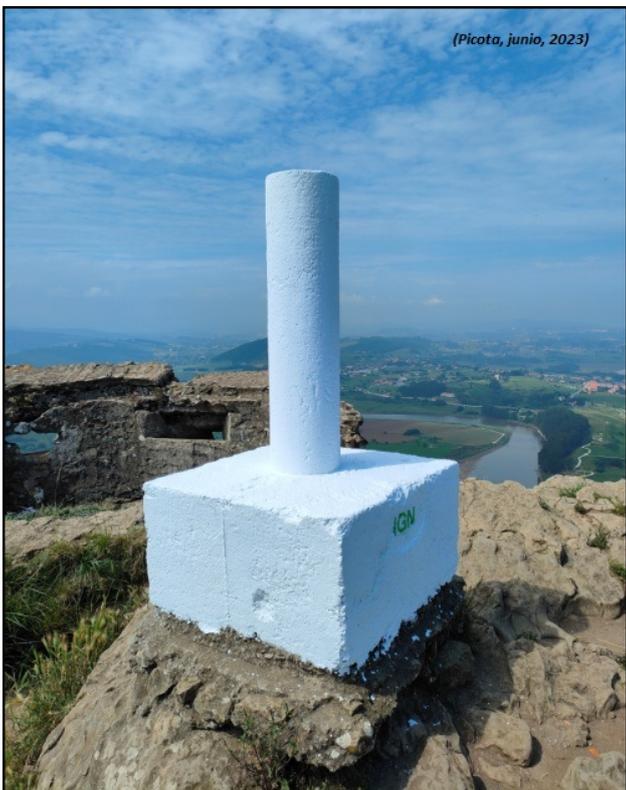
Situación:
 Situado en la parte más destacada del cerro conocido por "Picota" o "El Tolio", a pocos metros de unos restos de instalaciones militares.

Horizonte GPS:
 Despejado
