Reseña Vértice Geodésico

10-may-2025

Número.....: 3495
Nombre.....: Verdenueva@
Municipios: Camargo
Provincias: Cantabria
Fecha de Construcción.....: 01 de julio de 1984
Pilar sin centrado forzado...: 1,20 m de alto, 0,30 m de diámetro.
Último cuerpo.....: 1,50 m de alto, 1,00 m de ancho.
Total cuerpos.....: 1 de 1,50 m de alto.

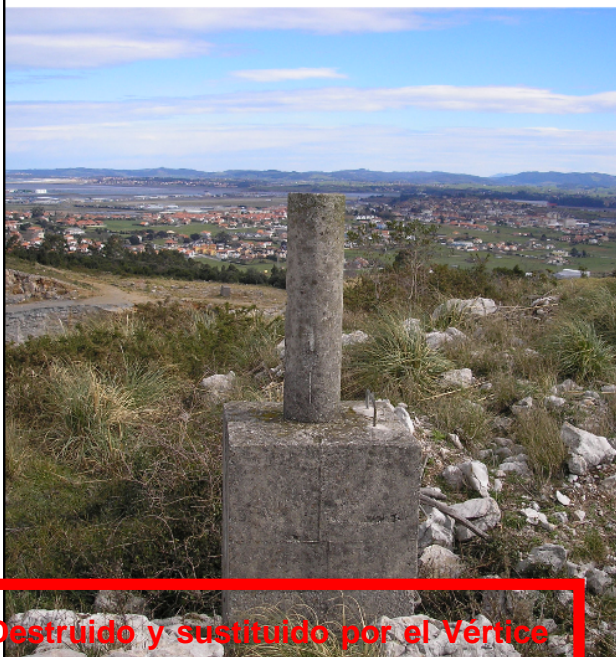
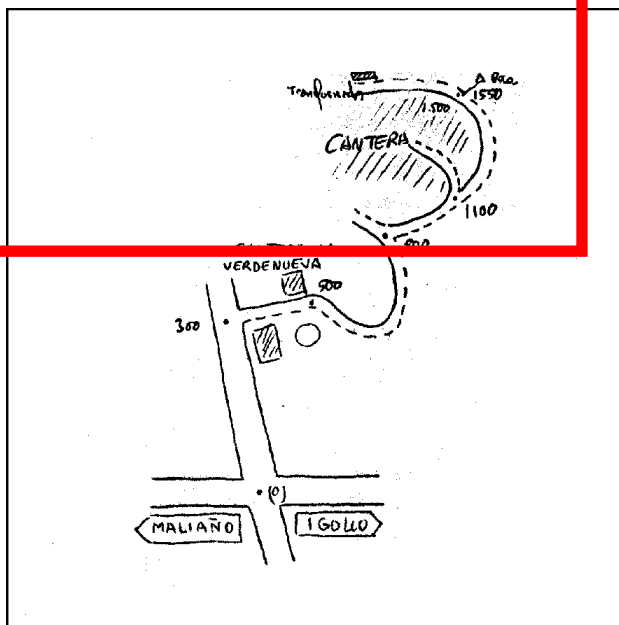
Verdenueva (mar-06)

01 - jun - 2008: El vértice ha sido destruido. Destruído y sustituido por el Vértice 3496 Verdenueva 2008.

DESTRUIDO. Tras su destrucción es sustituido por el Vértice 3496 Verdenueva 2008.

Pilar: Destruído
Informe del estado del Vértice: [InfoRG.pdf](#)

Base: Destruída
