**Reseña Vértice Geodésico** 21-jun-2025

03564 Llusa

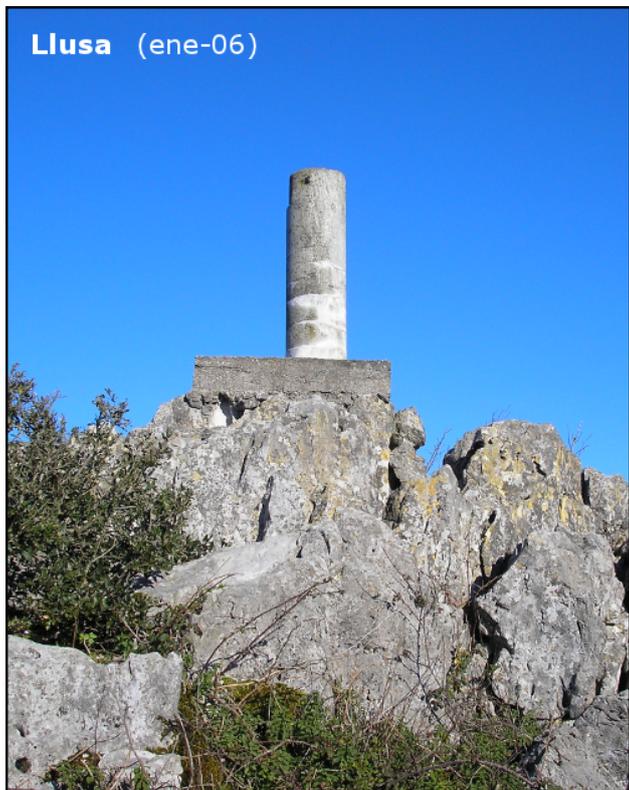
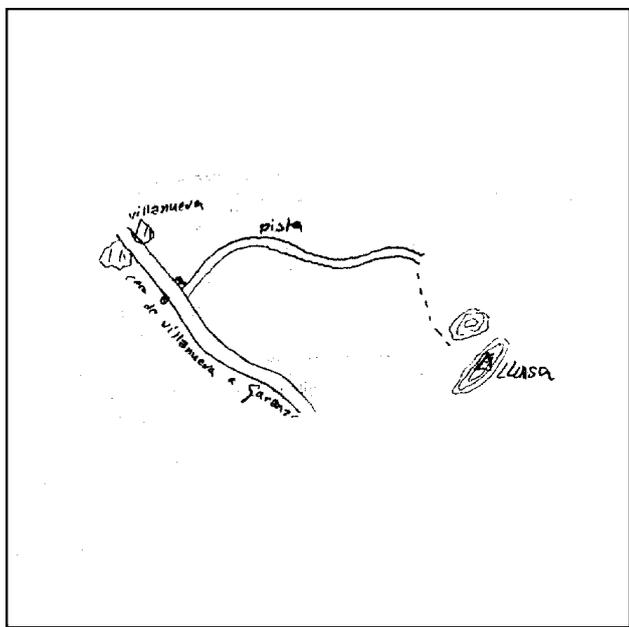
**Número.....: 3564**  
**Nombre.....: Llusa**  
**Municipios: Ribamontán al Monte**  
**Provincias: Cantabria**  
**Fecha de Construcción.....: 01 de julio de 1984**  
**Pilar sin centrado forzado...: 1,20 m de alto, 0,30 m de diámetro.**  
**Último cuerpo.....: 0,20 m de alto, 1,00 m de ancho.**  
**Total cuerpos.....: 1 de 0,20 m de alto.**

**Observaciones:**  
Existía señal antigua, consistente en cuadrado y taladro grabado en roca. No consta que la señal nueva coincidiera exactamente con la antigua.

**Estado: 24 de enero de 2006**  
**Pilar: Deteriorado** **Base: Bueno**  
 Informe del estado del Vértice: [InfoRG.pdf](#)
