## Reseña Vértice Geodésico

**Número.....: 3861**  
**Nombre.....: San Miguel 1993**  
**Municipios: Ereño**  
**Provincias: Bizkaia**  
**Fecha de Construcción.....: 21 de julio de 1992**  
**Pilar sin centrado forzado...: 1,20 m de alto, 0,30 m de diámetro.**  
**Último cuerpo.....: 0,20 m de alto, 1,00 m de ancho.**  
**Total cuerpos.....: 1 de 0,20 m de alto.**

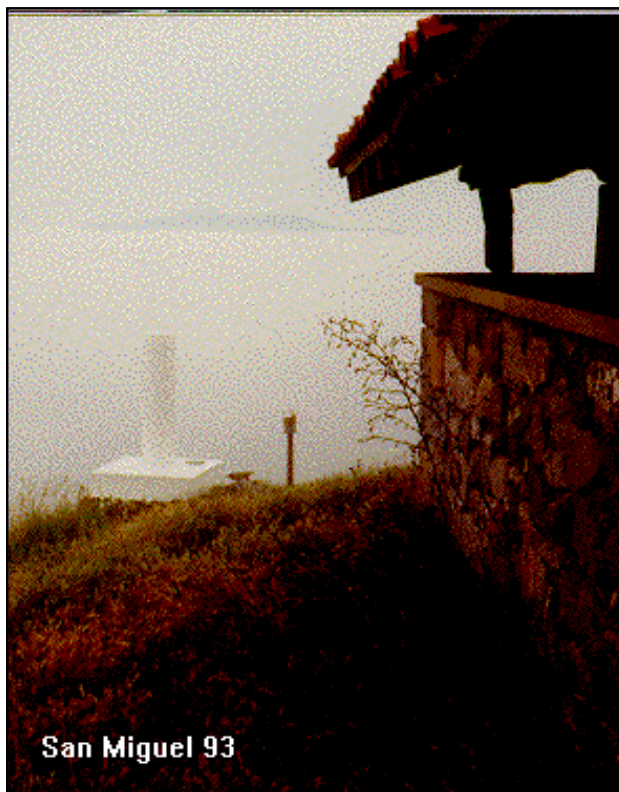
Situado en la cima del monte cónico de Arnotegi, junto a la ermita de San Miguel de Ereñozu. La señal está al borde del muro de contención que rodea la ermita, en su esquina S.O.
