Reseña Vértice Geodésico

Número.....: 5304
Nombre.....: Lusorio
Municipios: Mieres
Provincias: Asturias
Fecha de Construcción.....: 01 de mayo de 1983
Pilar sin centrado forzado...: 1,20 m de alto, 0,30 m de diámetro.
Último cuerpo.....: 0,20 m de alto, 1,00 m de ancho.
Total cuerpos.....: 1 de 0,20 m de alto.

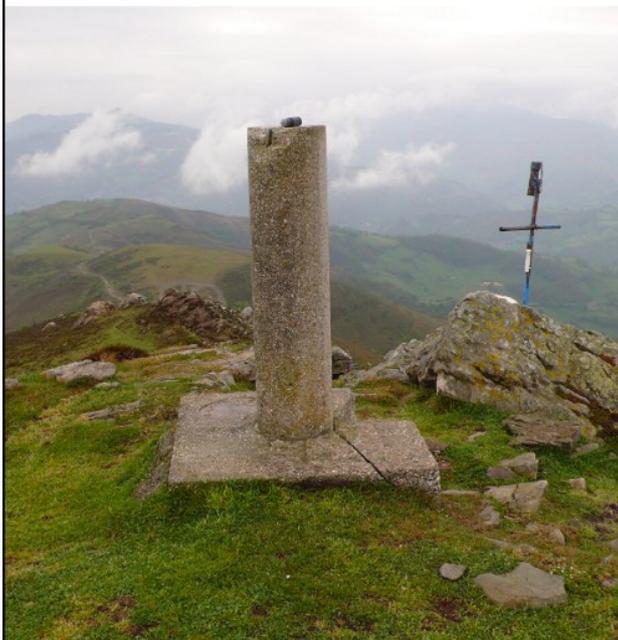
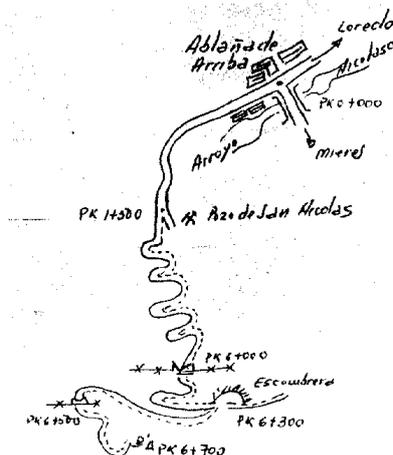
Lusorio (05-10)

Situado en lo más alto del pico Lusorio, junto a las explotaciones a cielo abierto de Hunosa de Pico Lusorio y en la línea límite de Mieres, Morcín y Riosa; coincidente con una señal de la Diputación.

Pilar: Desperfectos
Informe del estado del Vértice: [InfoRG.pdf](#)

Base: Desperfectos
