**Reseña Vértice Geodésico** 21-jun-2025

**Número.....: 5466**  
**Nombre.....: Vizcares**  
**Municipios: Piloña**  
**Provincias: Asturias**  
**Fecha de Construcción.....: 01 de septiembre de 1983**  
**Pilar sin centrado forzado...: 1,20 m de alto, 0,30 m de diámetro.**  
**Último cuerpo.....: 0,20 m de alto, 1,00 m de ancho.**  
**Total cuerpos.....: 1 de 0,20 m de alto.**

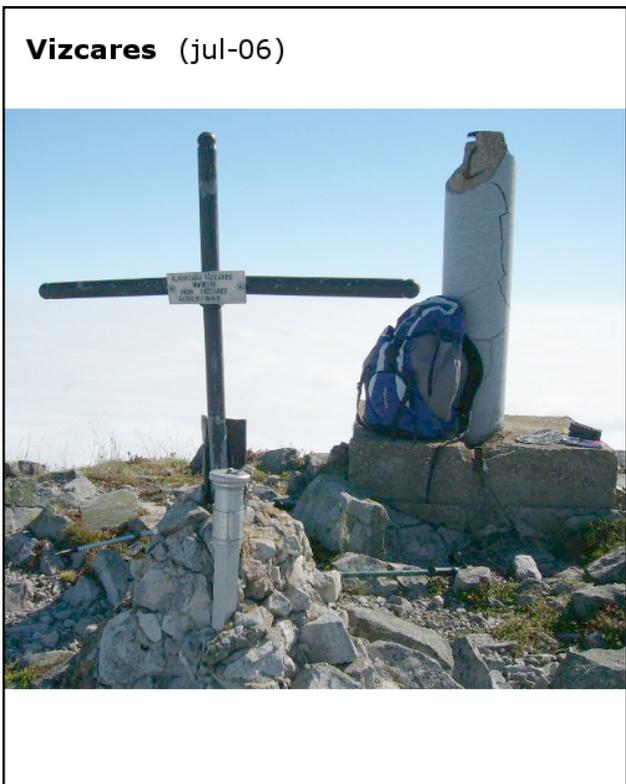
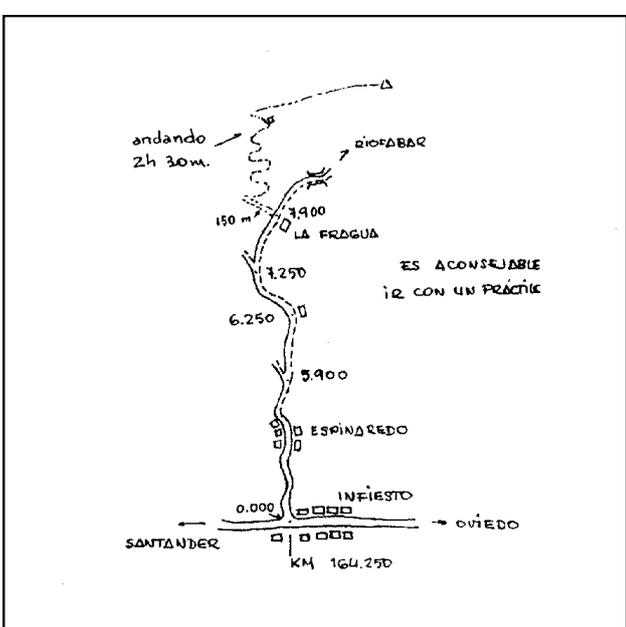
**Situación:**  
Situado en el punto más alto de la sierra de Aves, conocido como Pico Vizcares.

**Horizonte GPS:**  
Despejado

**Estado: 22 de julio de 2006**  
**Pilar: No estacionable**  
**Base: Desperfectos**  
 Informe del estado del Vértice: [InforG.pdf](http://InforG.pdf)
