Reseña Vértice Geodésico

Número.....: 5535
Nombre.....: Priniello
Municipios: Amieva
Provincias: Asturias
Fecha de Construcción.....: 01 de septiembre de 1983
Pilar sin centrado forzado...: 1,20 m de alto, 0,30 m de diámetro.
Último cuerpo.....: 0,20 m de alto, 1,00 m de ancho.
Total cuerpos.....: 1 de 0,20 m de alto.

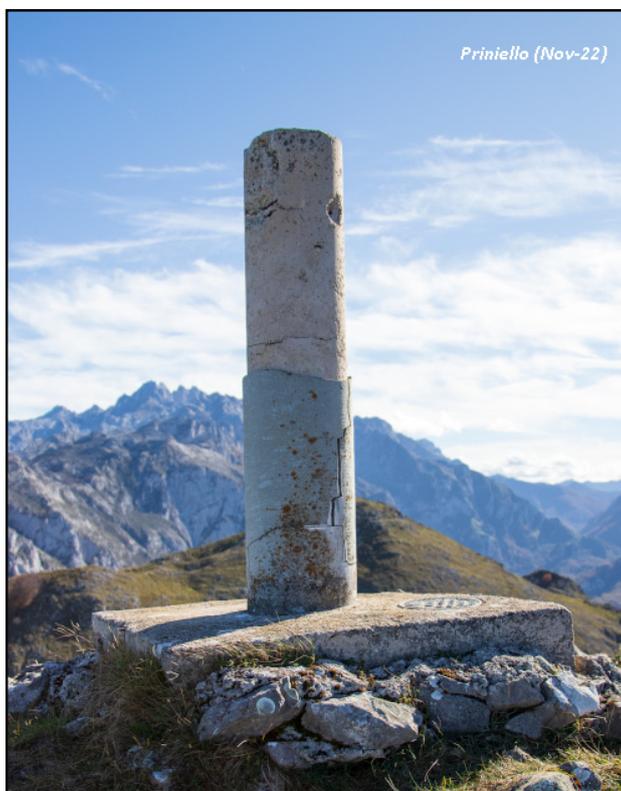
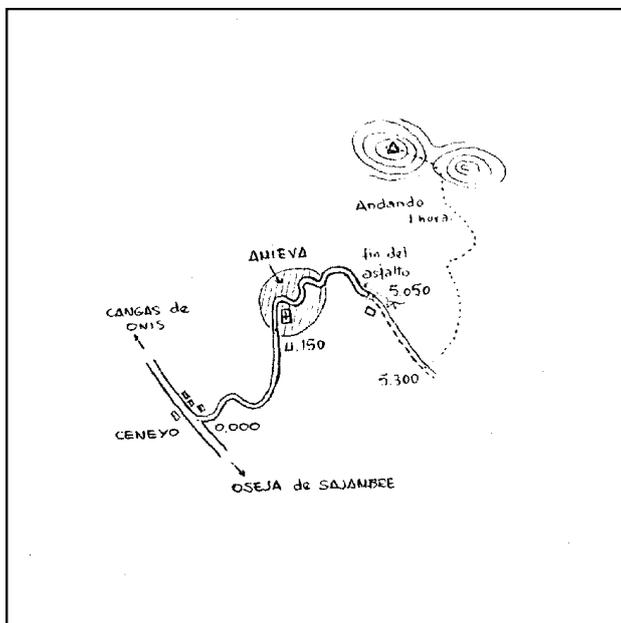
El pilar está en mal estado, aunque se puede estacionar y trabajar en él.

Estado: 06 de noviembre de 2022
Pilar: Mal estado **Base:** Bueno
 Informe del estado del Vértice: [InfoRG.pdf](#)
