Reseña Vértice Geodésico 21-jun-2025

Número.....: 5579
Nombre.....: Nani Cardosas
Municipios: Onís
Provincias: Asturias
Fecha de Construcción.....: 07 de julio de 1983
Pilar con centrado forzado..: 1,20 m de alto, 0,30 m de diámetro.
Último cuerpo.....: 0,50 m de alto, 1,00 m de ancho.
Total cuerpos.....: 1 de 0,50 m de alto.

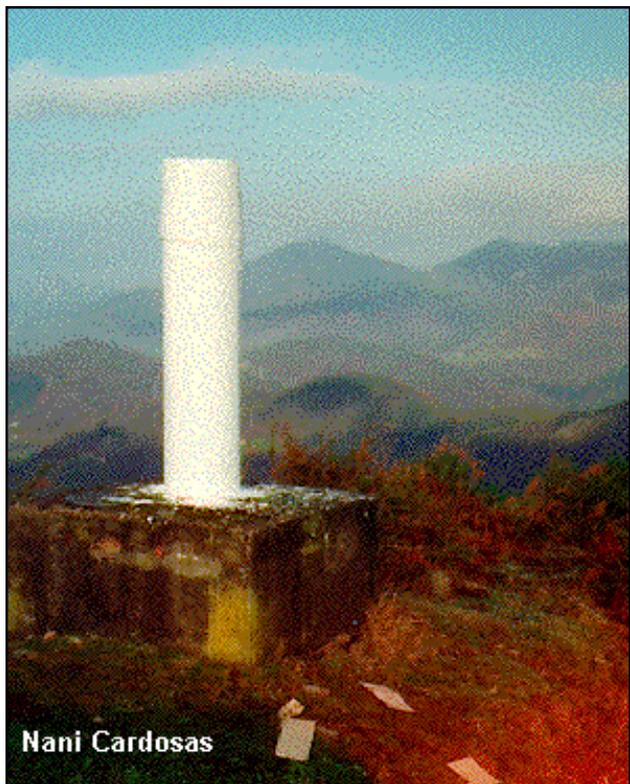
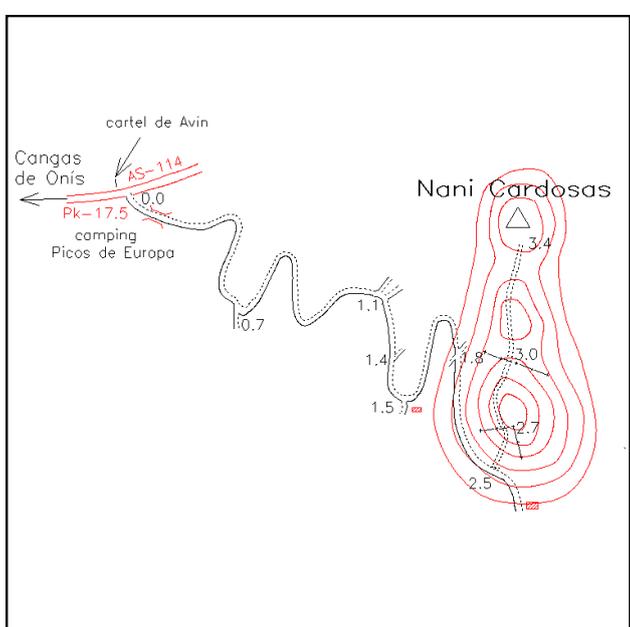
Situación:
Situado en el extremo norte del monte Cardosas, que no es su punto más alto, en terreno de pastos y tojos pequeños.

Horizonte GPS:
Despejado
