## Reseña Vértice Geodésico

**Número.....: 5641**  
**Nombre.....: San Carlos**  
**Municipios: Cillorigo de Liébana**  
**Provincias: Cantabria**  
**Fecha de Construcción.....: 01 de septiembre de 1983**  
**Pilar sin centrado forzado...: 1,20 m de alto, 0,30 m de diámetro.**  
**Último cuerpo.....: 0,20 m de alto, 1,00 m de ancho.**  
**Total cuerpos.....: 1 de 0,20 m de alto.**

## San Carlos (oct-07)

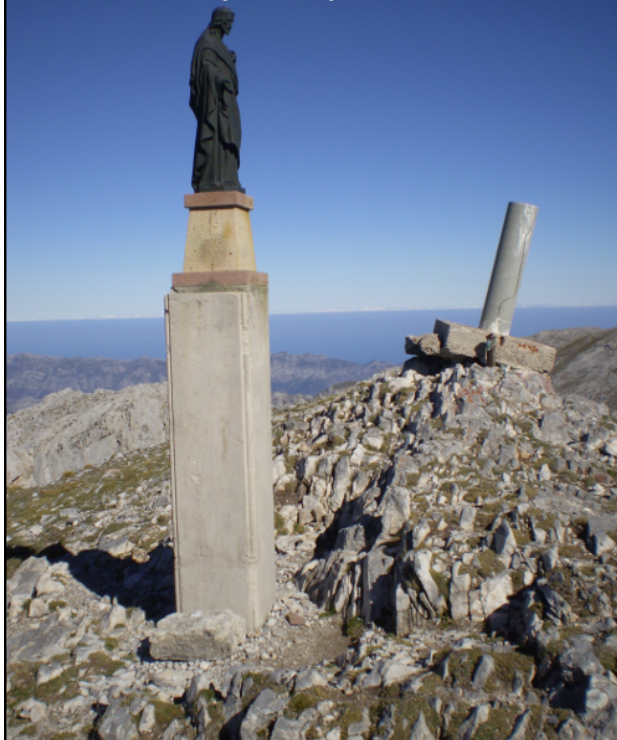
Vértice inservible.  
Vértice observado con GPS.

Estado: 12 de octubre de 2007

Pilar: Deteriorado  
Informe del estado del Vértice: [InfoRG.pdf](#)

Base: Desplazada
