Reseña Vértice Geodésico

Número.....: 5854
Nombre.....: Cuera
Municipios: Corvera de Toranzo
Provincias: Cantabria
Fecha de Construcción.....: 01 de agosto de 1984
Pilar sin centrado forzado...: 1,20 m de alto, 0,30 m de diámetro.
Último cuerpo.....: 0,50 m de alto, 1,00 m de ancho.
Total cuerpos.....: 1 de 0,50 m de alto.

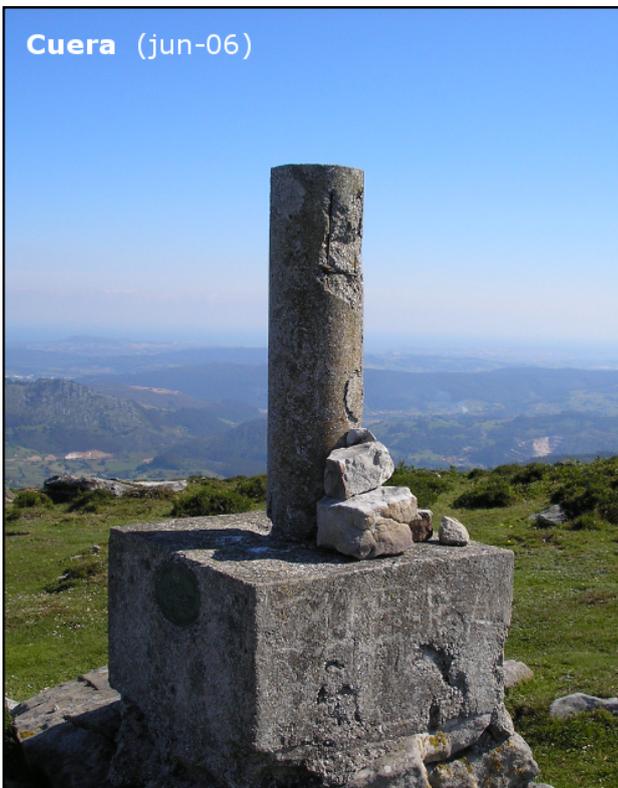
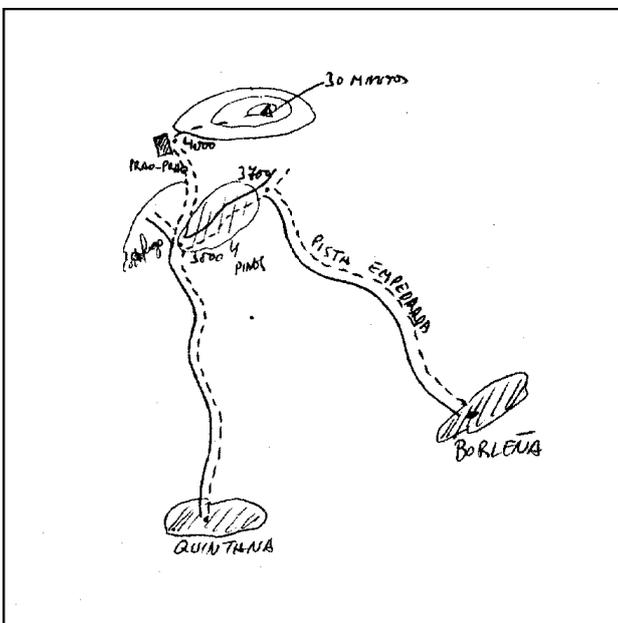
Situado en la parte más destacada del cerro conocido por Cuera.

Desde Quintana, parte una pista con fuerte pendiente, apta sólo para vehículos T.T., que tras recorrer 3.000 m. llega a un cortafuegos; recorriendo 1.000 m. más, en muy mal estado, se llega a una casa. Desde aquí al vértice, se tardan 30 minutos a pie.

Estado: 01 de junio de 2006
Pilar: Desperfectos
 Informe del estado del vértice: [InfoRG.pdf](#)

Base: Deteriorada

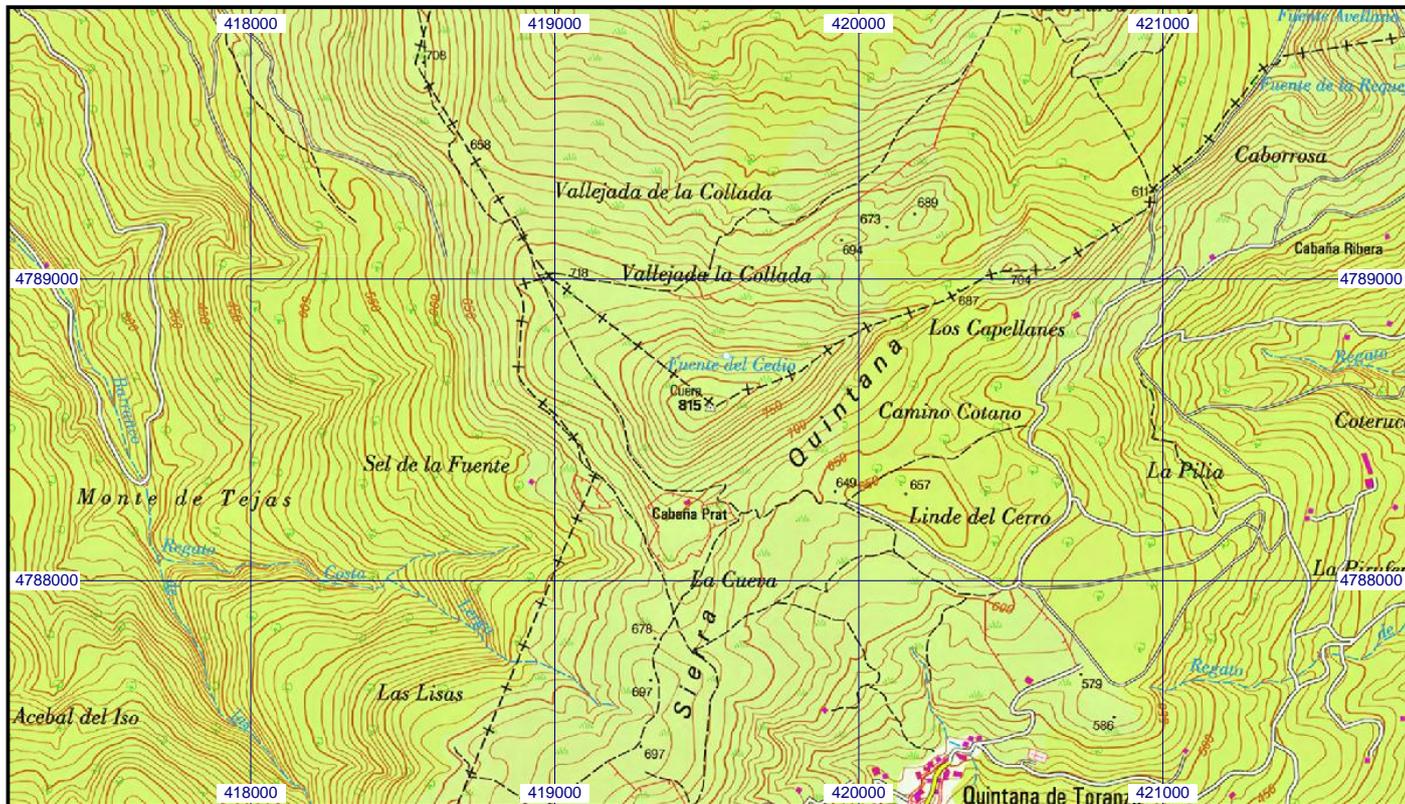
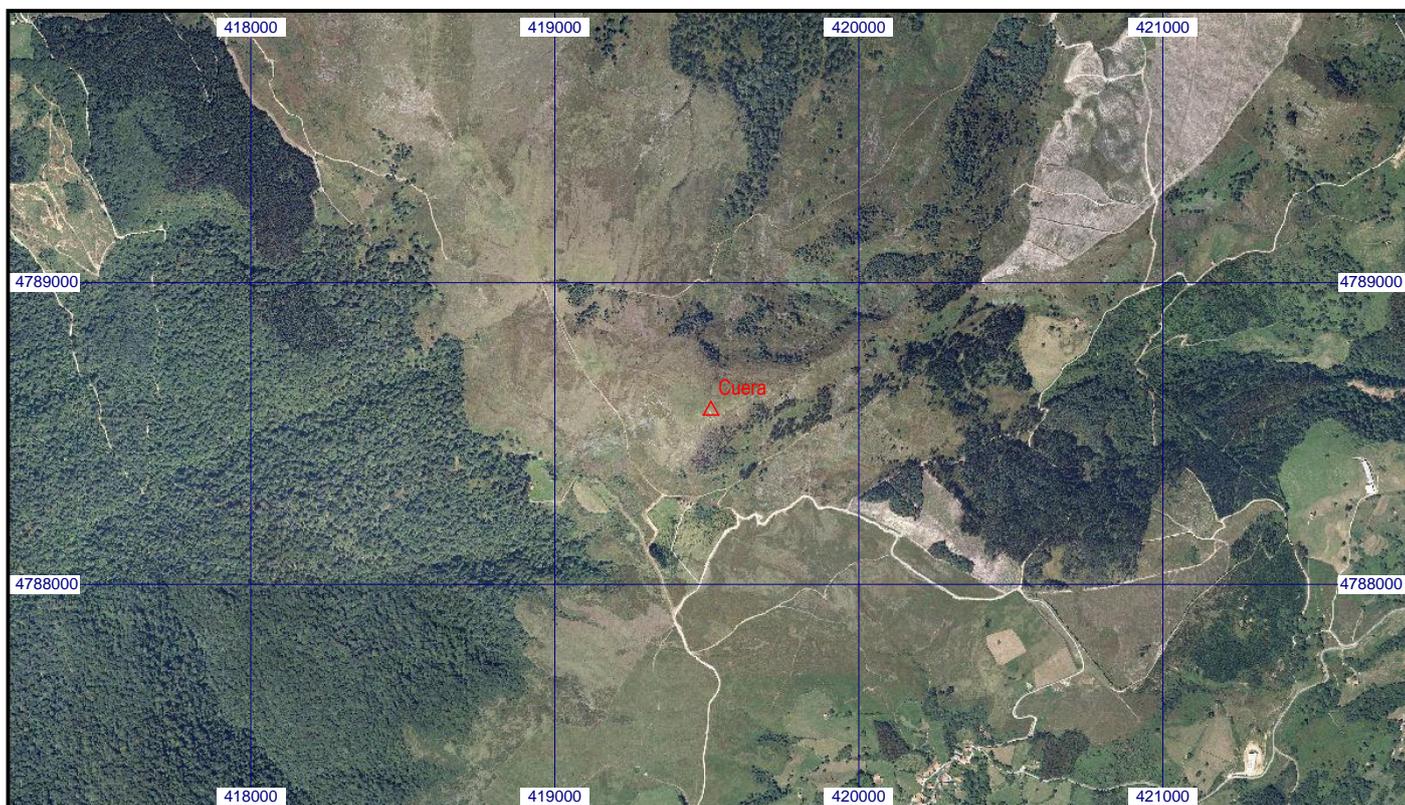
Cartografía de situación

Escala 1:25.000

05854 Cuera

Coordenadas ETRS89. Huso 30
